# EKSPERTYZA TECHNICZNA

## Dachu budynku Miejskiej Biblioteki Publicznej w Radomiu

Inwestor :      Miejska Biblioteka Publiczna im. Józefa i Andrzeja Załuskich w Radomiu  
26-610 Radom, ul. Piłsudskiego 12

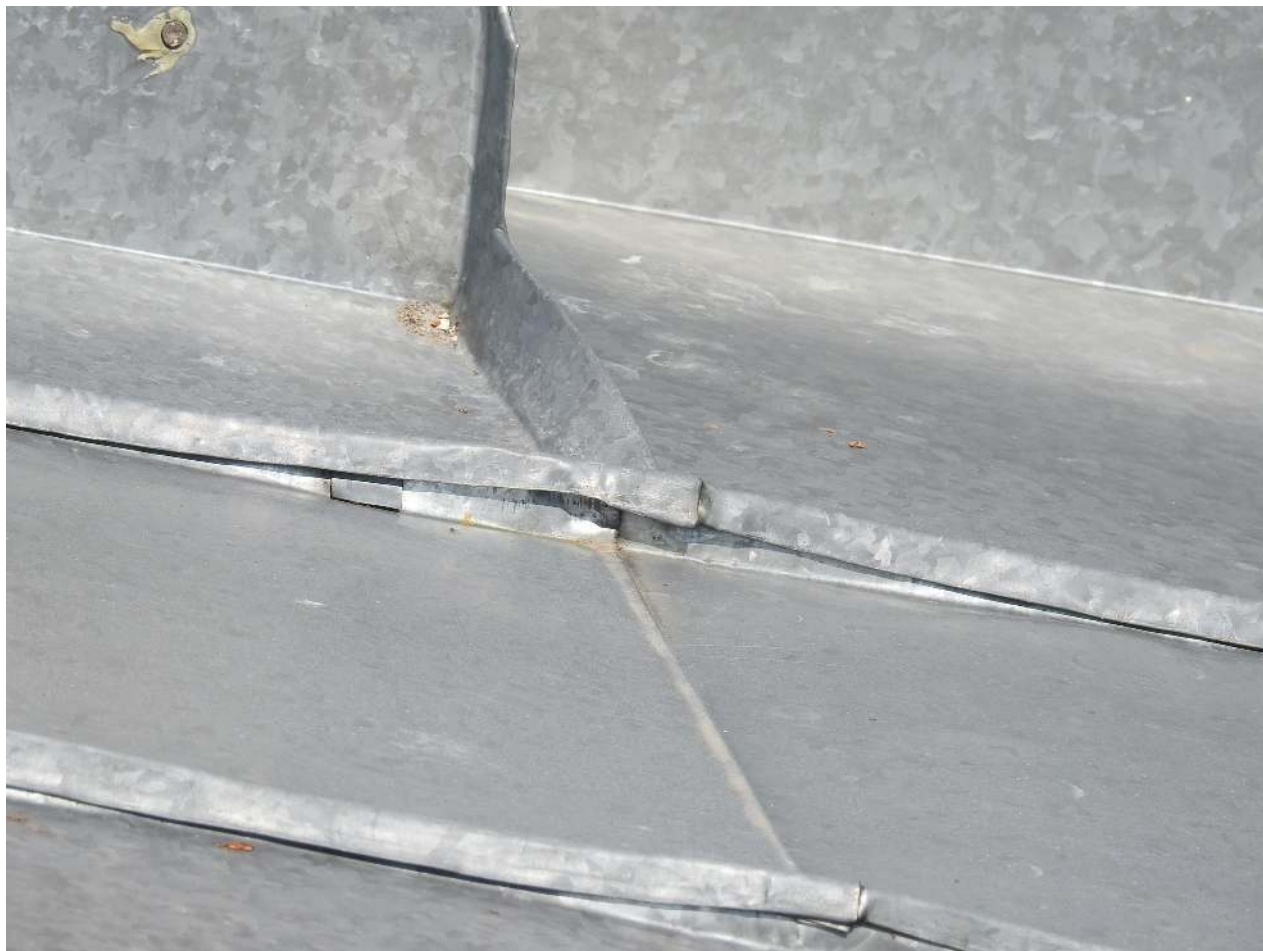
5.1. Pokrycie blacharskie w części A, B i C wykonano w sposób niestaranny. Rąbek stojący został zagnieciony w sposób niejednolity. Pokrycie w jednym miejscu jest wielokrotnie przebite. Rynny i rury spustowe są w dobrym stanie technicznym.

Niedokładne łączenie blach na rąbek stojący.

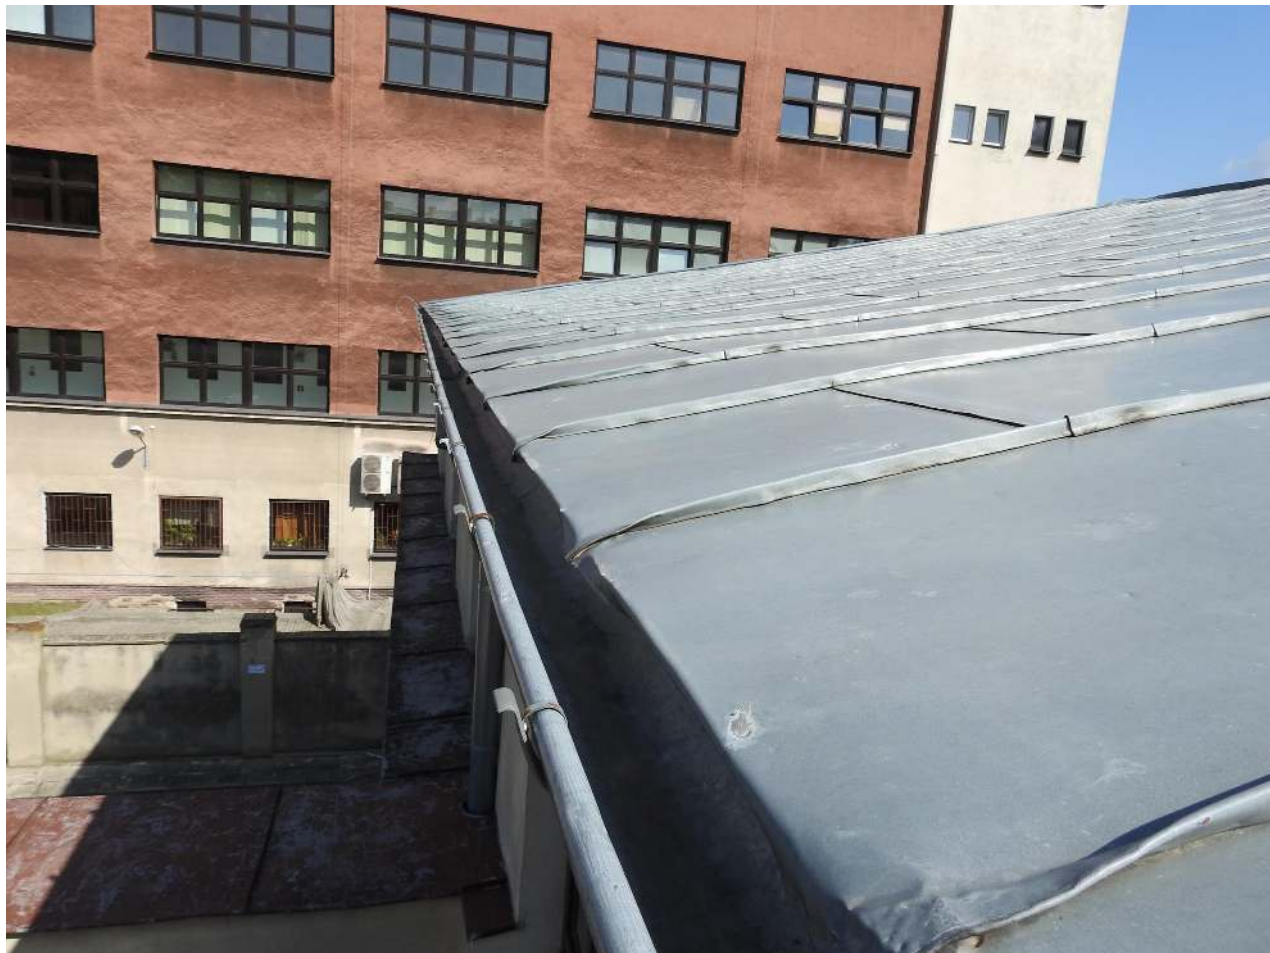
Niedokładne łączenie blach na rąbek stojący.

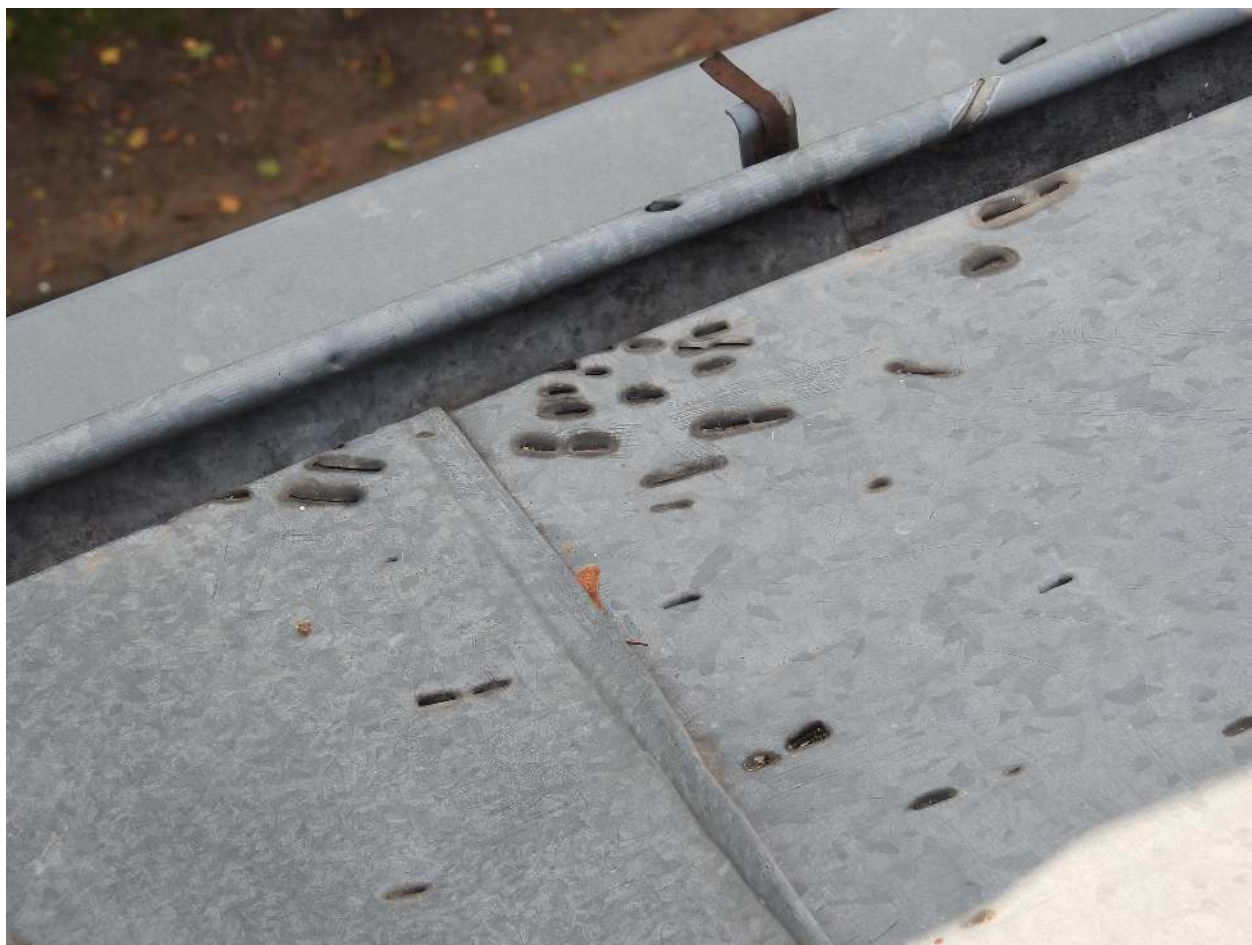
Perforacja blachy pokrycia

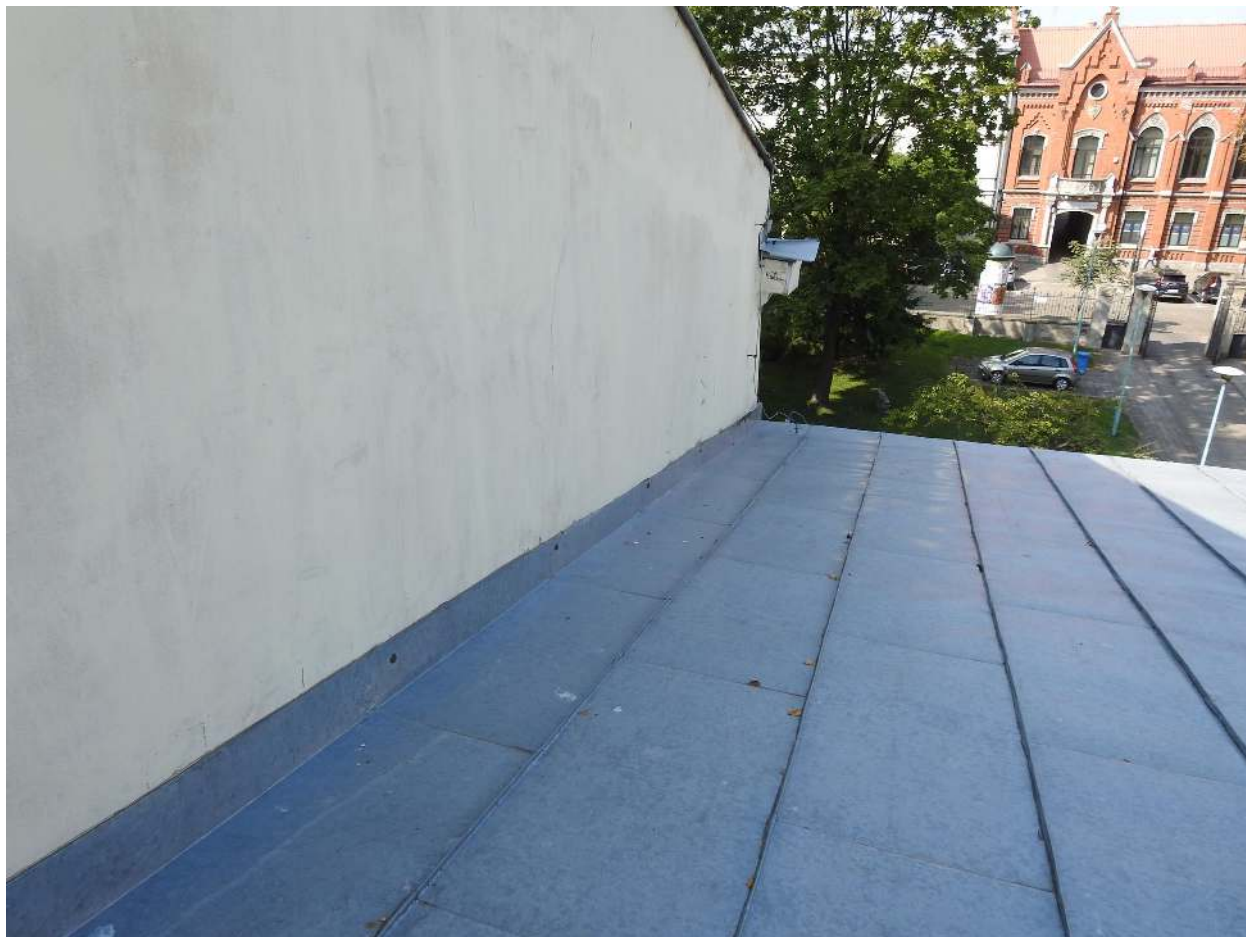
5.2. Obróbki blacharskie ogniomurów O1 i O2 w części pionowej są nieprawidłowo wcięte w mur. Dodatkowo zostały przykręcone nieodpowiednimi to tego celu łącznikami.

Rdzewiejące łączniki

- skuć luźne tynki oraz pas wokół wcięcia obróbki,
- uzupełnić brakujące obróbki narożne,
- uszczelnić połączenie obróbek masami dekarскими trwale elastycznymi,
- wykonać tynki renowacyjne skutych powierzchni,
- wykonać powłokę malarską farbą elewacyjną w uzgodnionym kolorze.

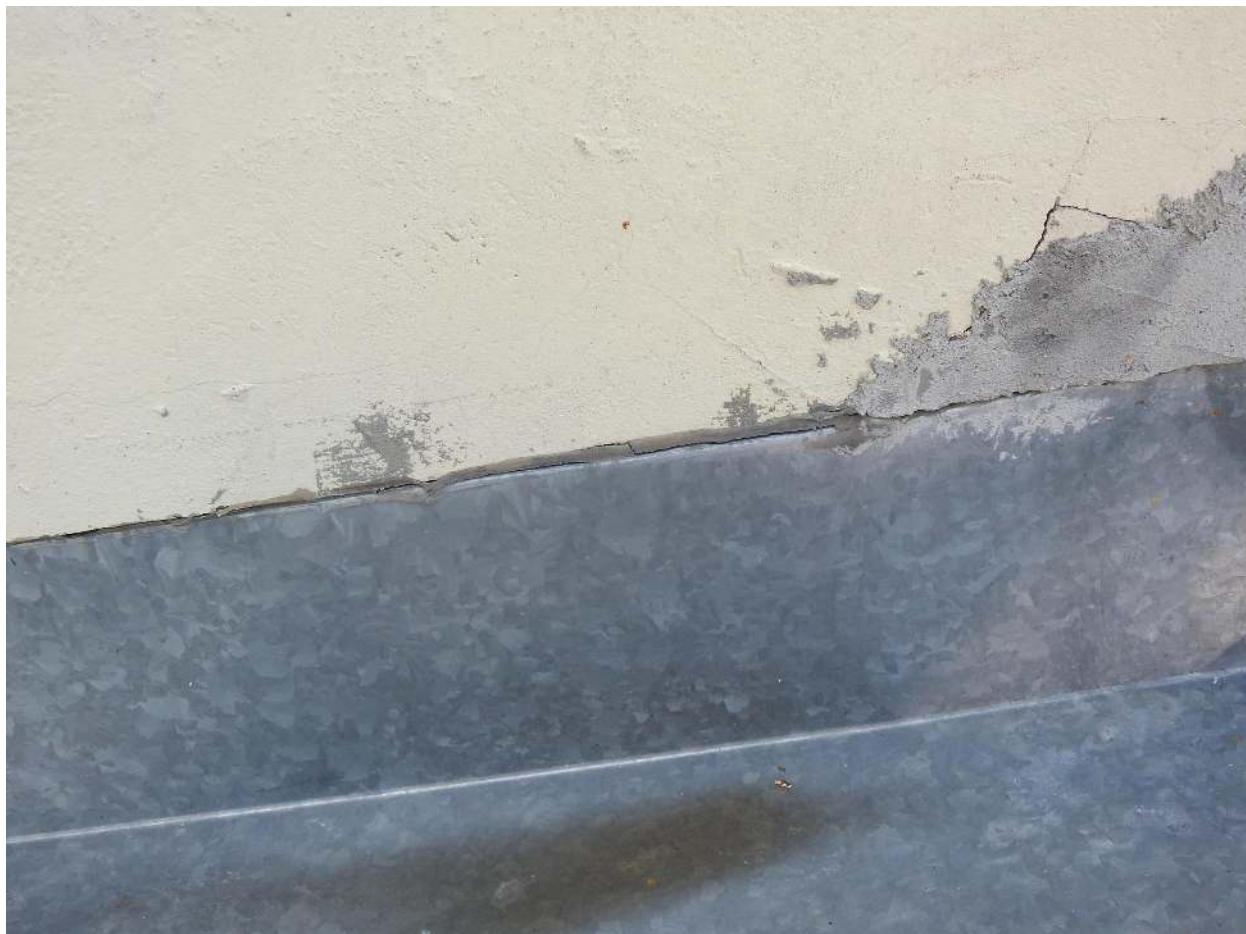
Niefunkcjonujące uszczelnienie.

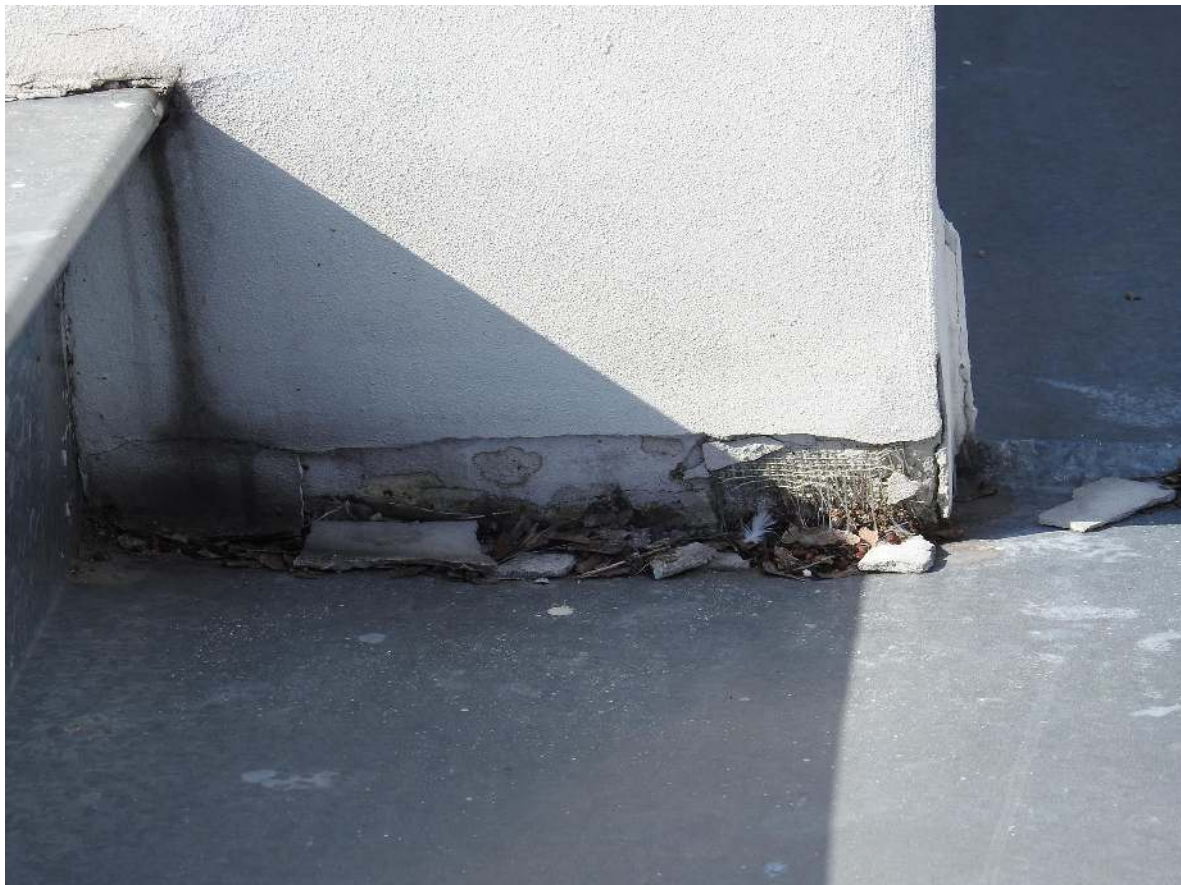
Brak obróbki.

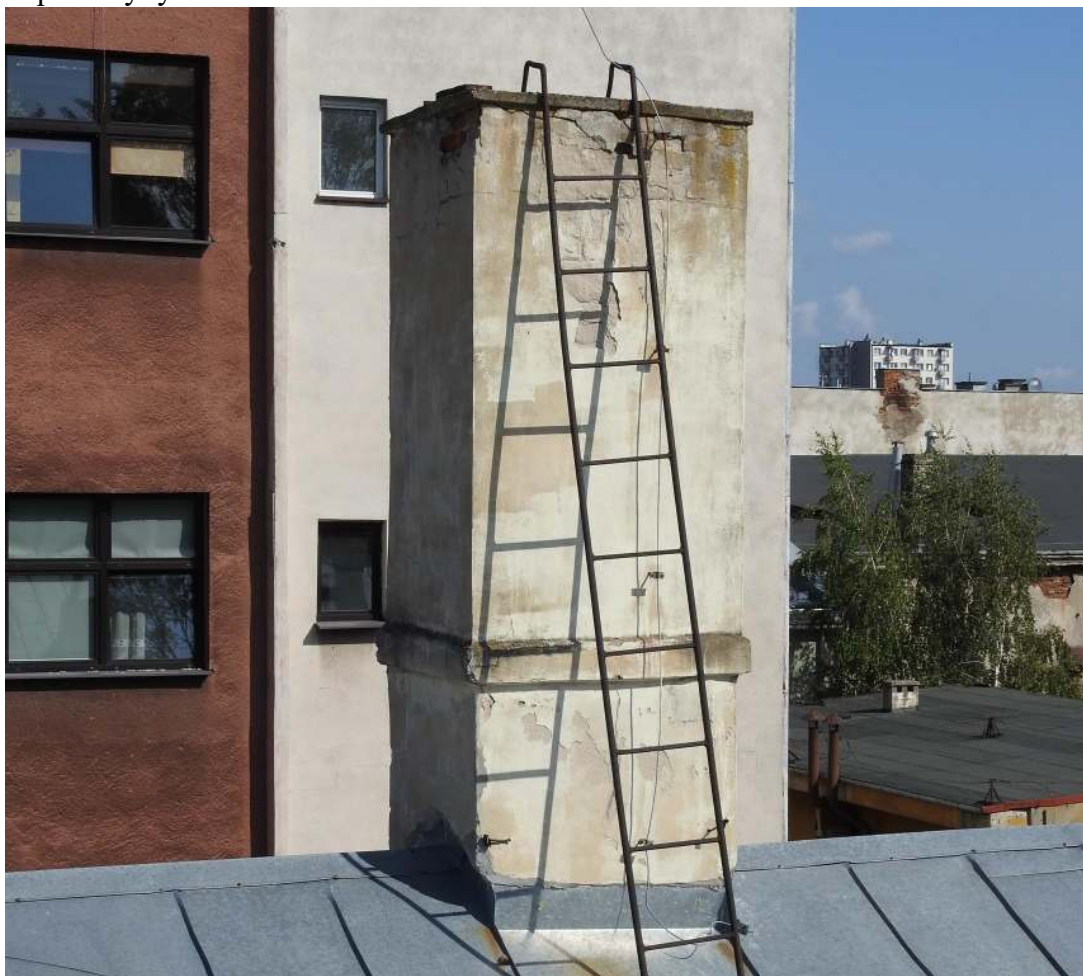
5.3. Komin K1 ma nieprawidłowo wciętą obróbkę i spękaną czapę. Na części powierzchni bocznej odparzony tynk.

Ubytki tynku komina.

- skuć luźne tynki oraz pas wokół wcięcia obróbki,
- wyprofilować zwieńczenia kominów,
- wykonać i zamontować nowe okucia czap kominowych,

- zamontować w kanałach kominowych kratki przeciw ptakom,
- uszczelnić połączenie obróbek masami dekarскими trwale elastycznymi,
- wykonać tynki renowacyjne skutych powierzchni,
- wykonać powłokę malarską farbą elewacyjną w uzgodnionym kolorze.

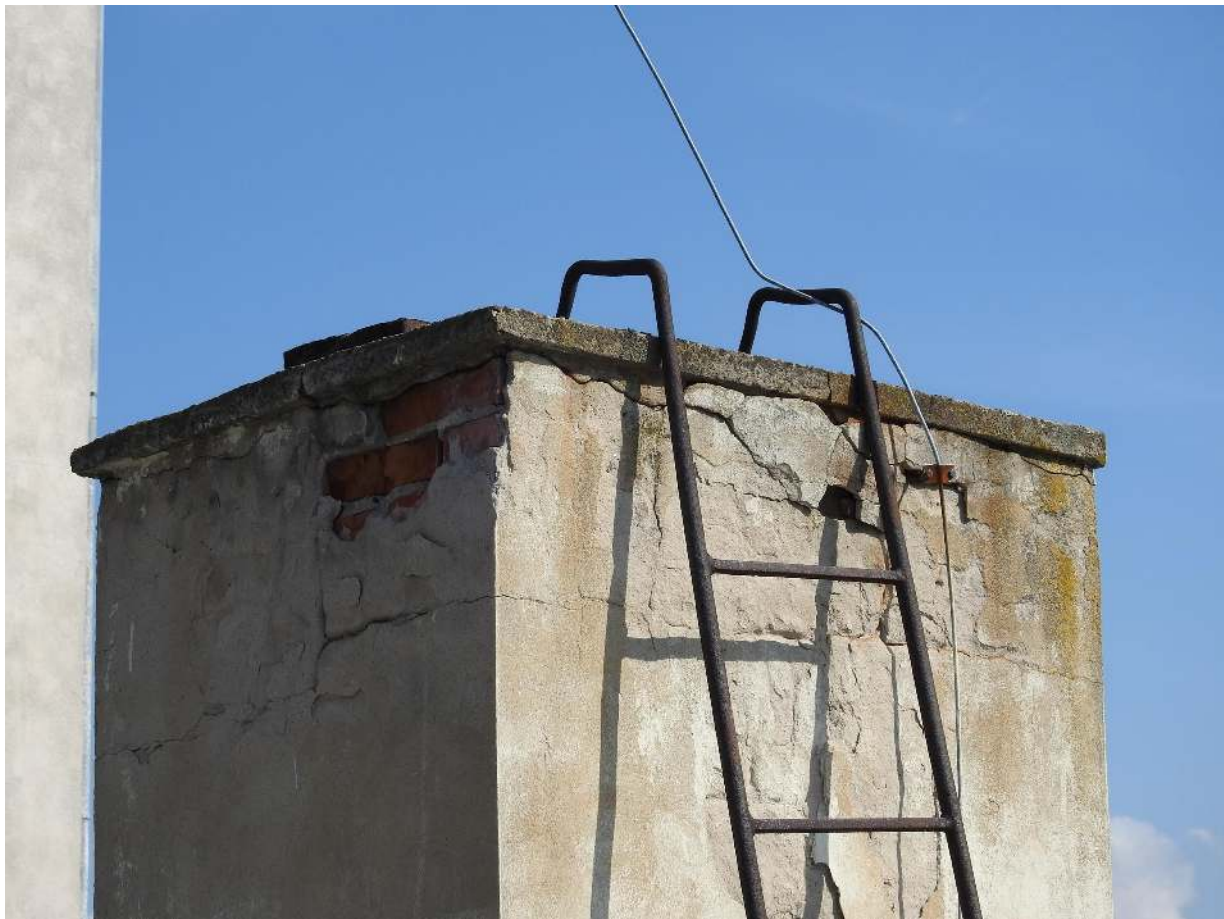
Spękania czapy komina

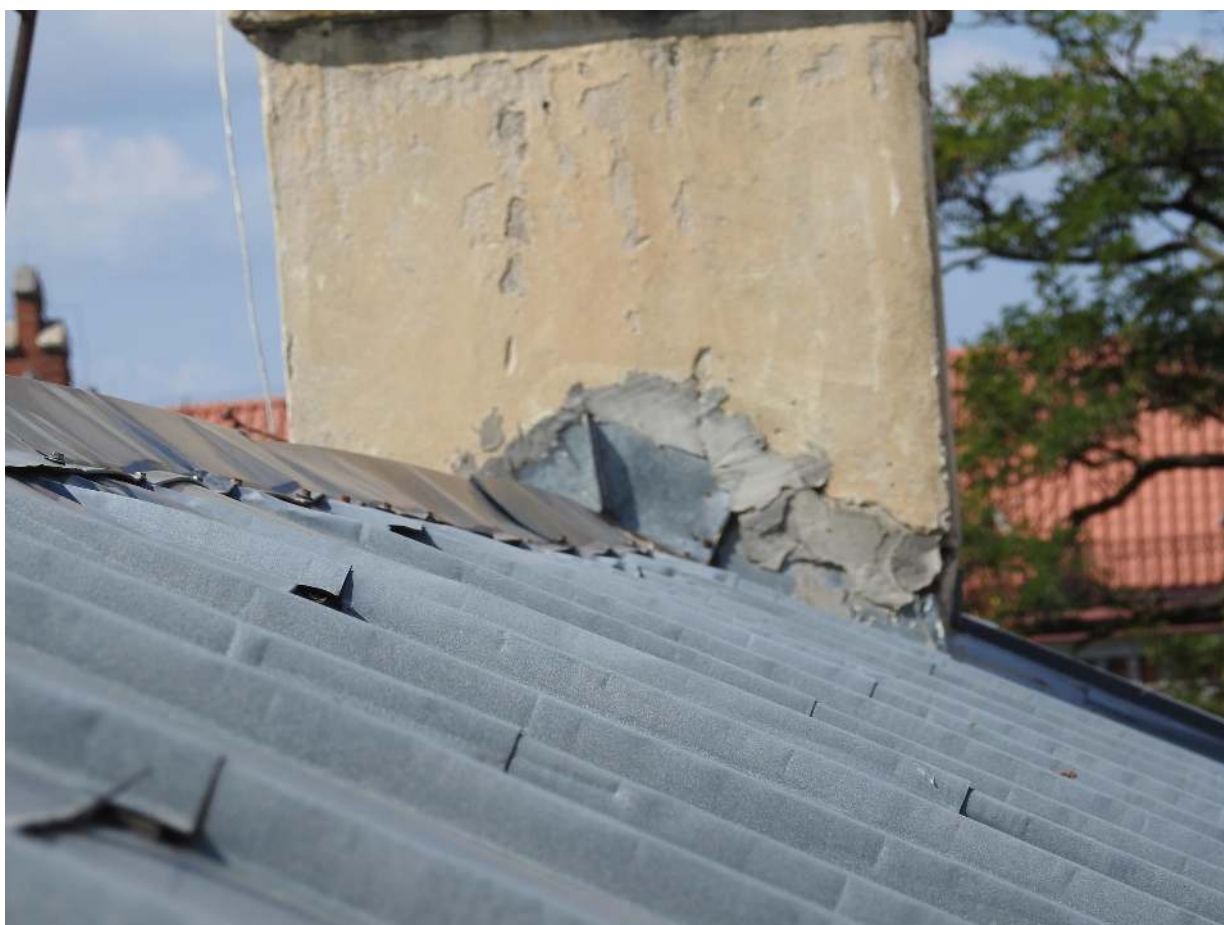
Nieprawidłowa i nieuszczelniona obróbka.

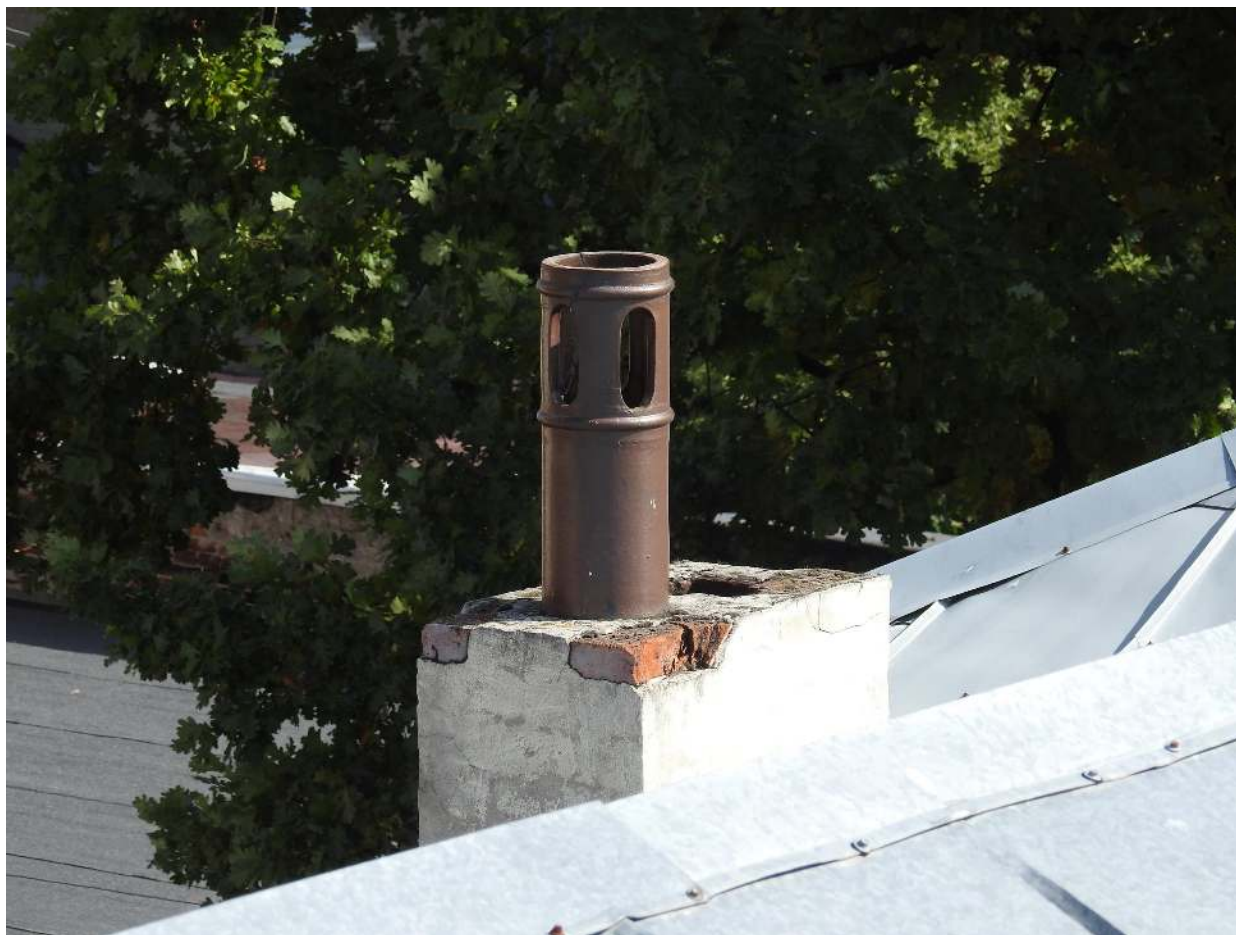
5.4. Komin K2 ma nieprawidłowo wciętą obróbkę, brak czapy i otwartą wywiewkę. Na części powierzchni bocznej odparzony tynk.

Brak czapy, odkryta wywiewka i ubytki tynku.

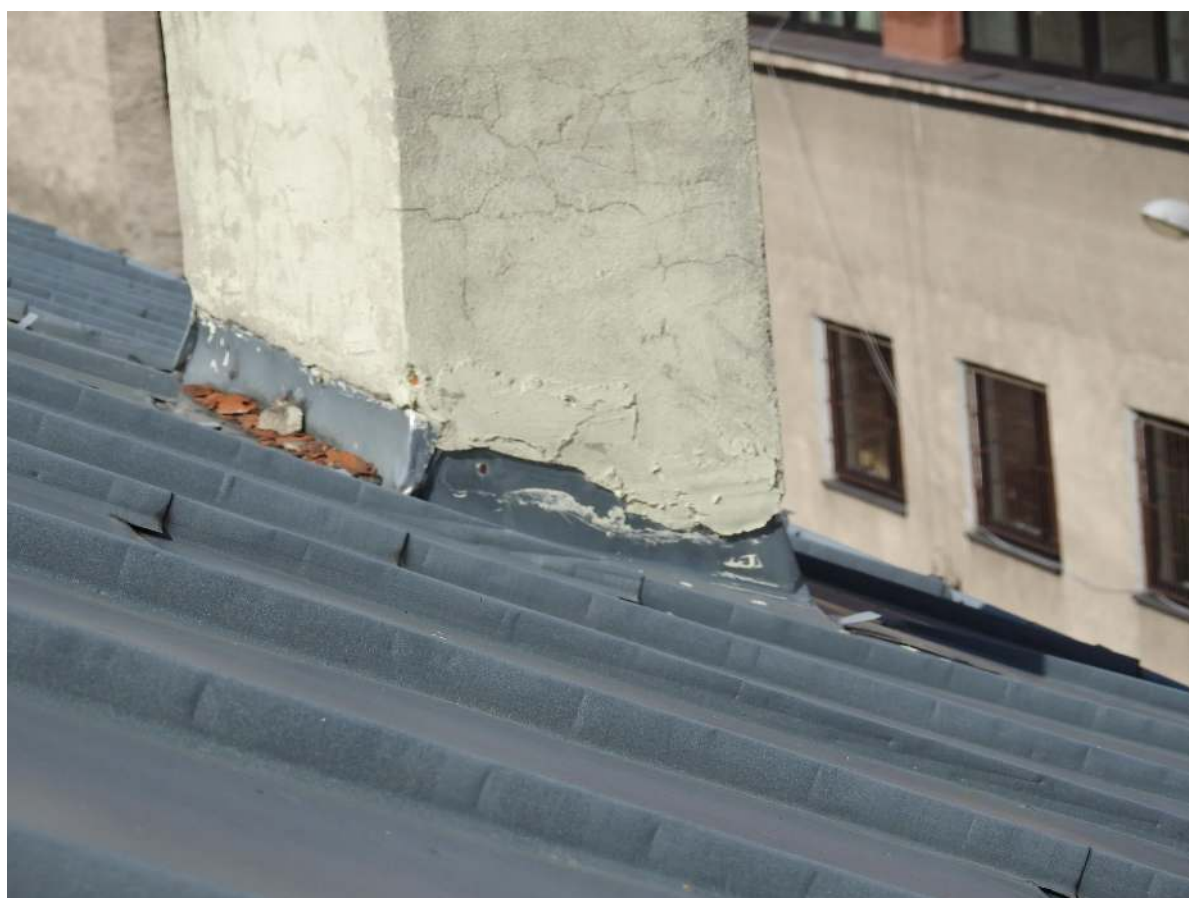
Nieprawidłowa i nieuszczelniona obróbka.

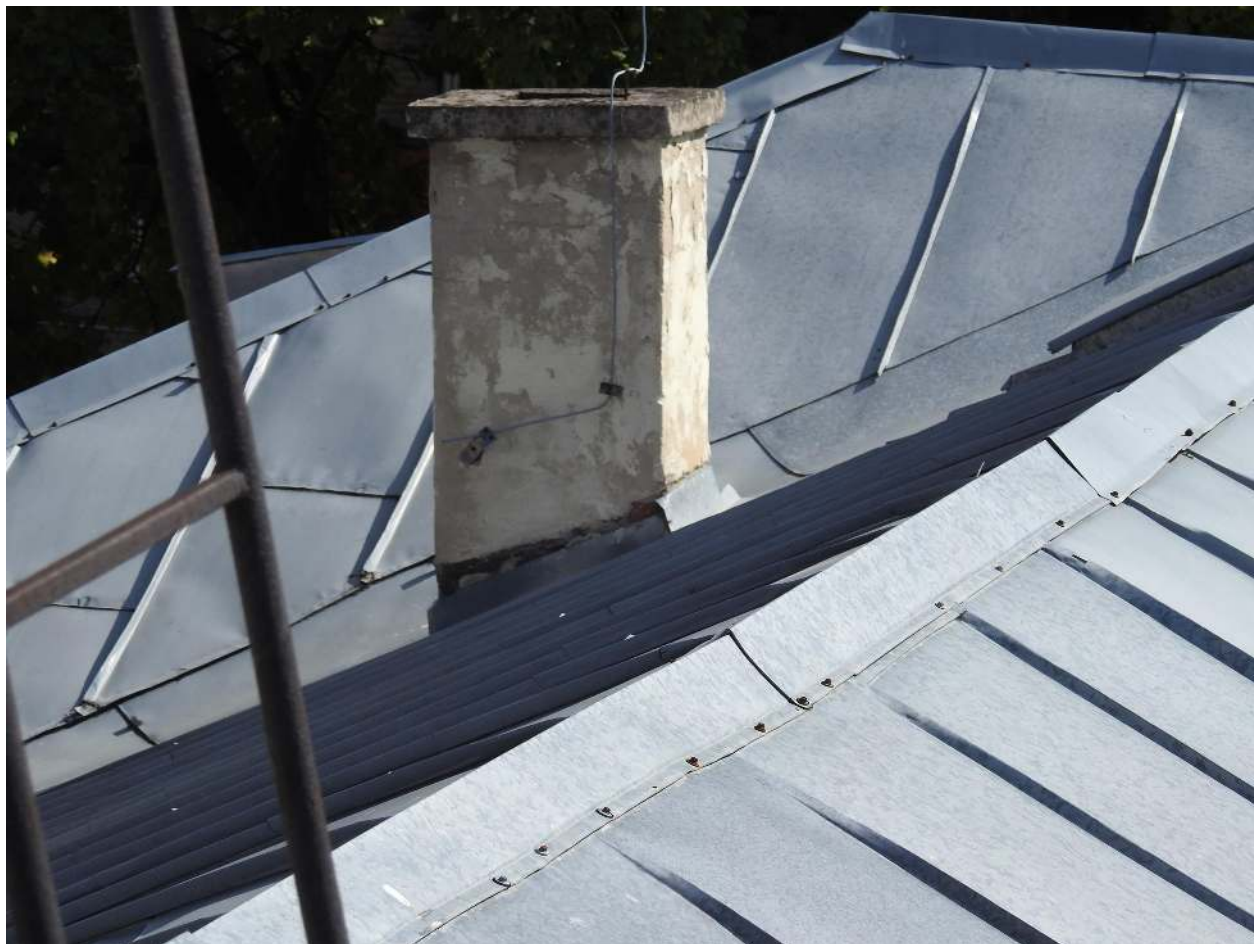
5.5. Komin K3 ma nieprawidłowo wciętą obróbkę, nieobrobioną czapę i otwartą wywiewkę. Na części powierzchni bocznej odparzony tynk.

Brak obróbki czapki.

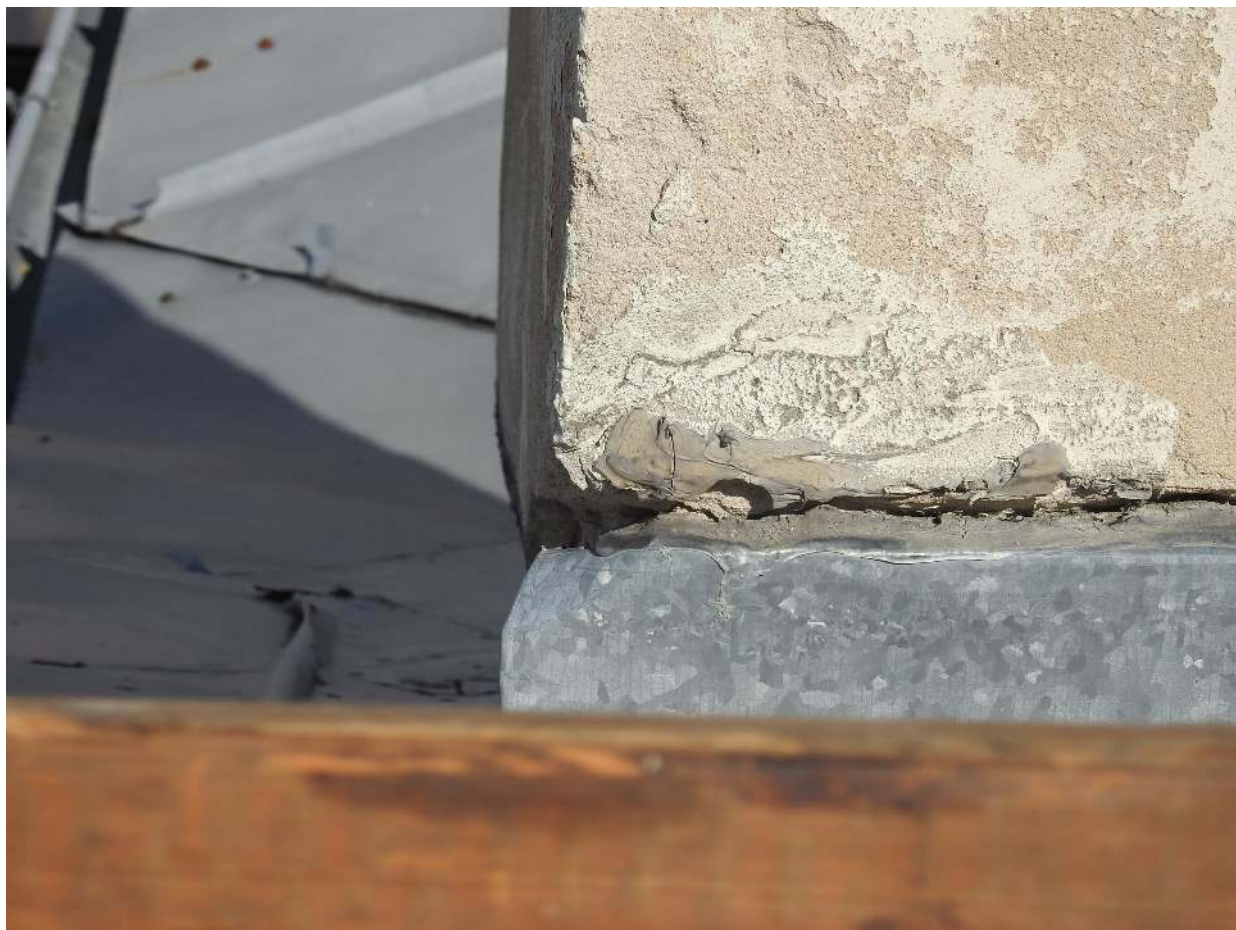
Nieprawidłowa i nieuszczelniona obróbka.

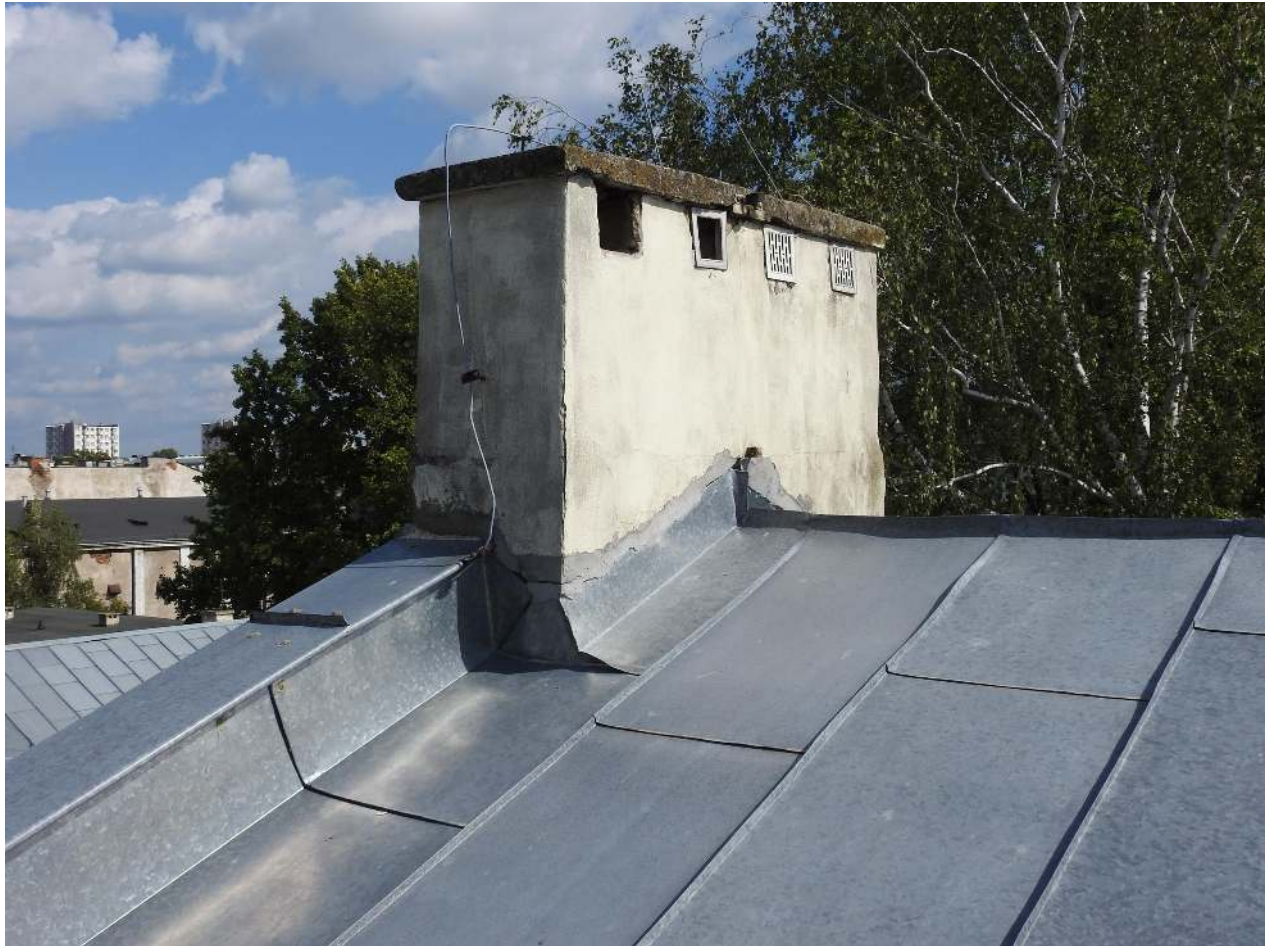
5.6. Komin K4 ma nieprawidłowo wciętą obróbkę i brak obróbki czapy. Na części powierzchni bocznej odparzony tynk.

Nieprawidłowa i nieuszczelniona obróbka oraz brak obróbki czapy.

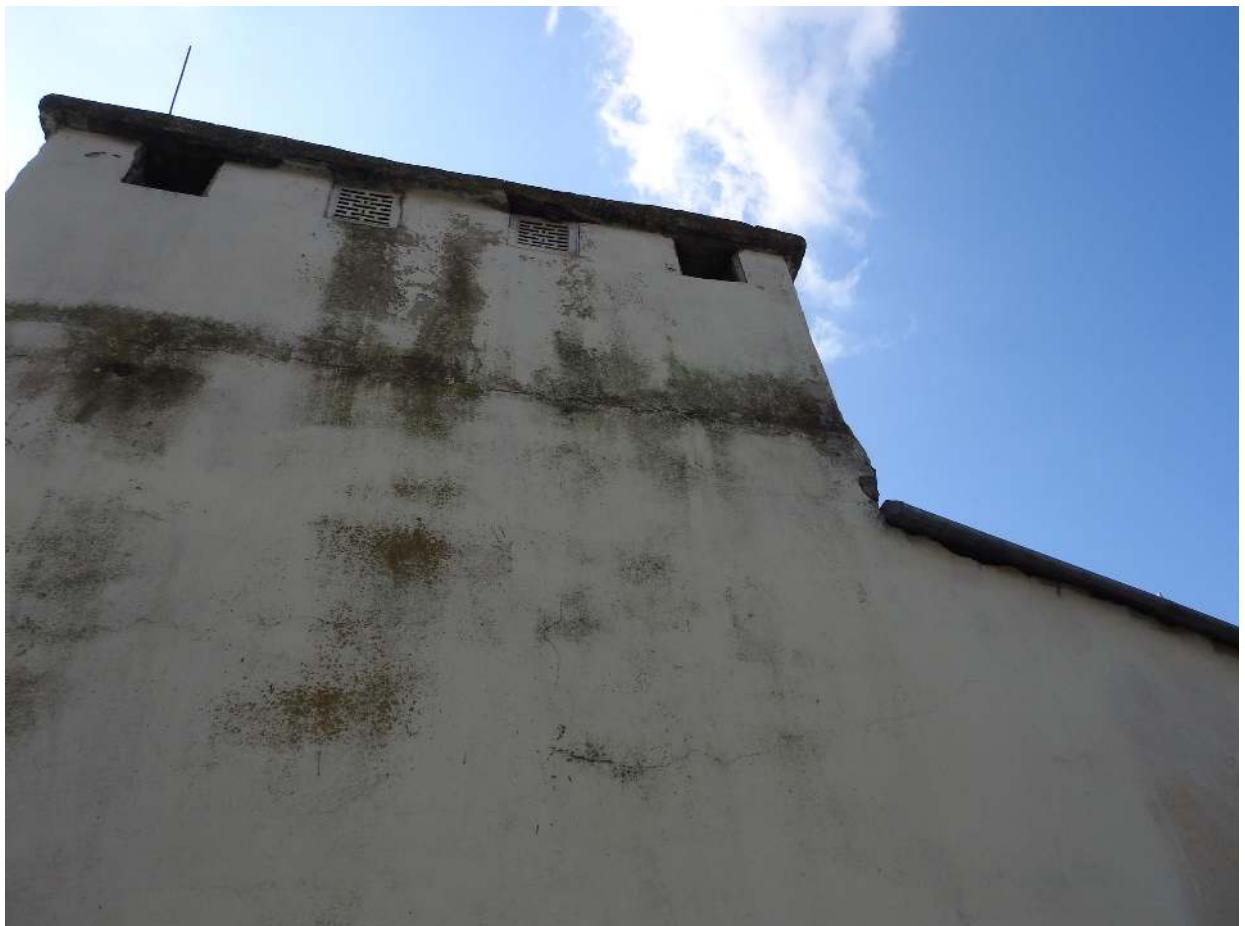
Ubytki tynku i spękania.

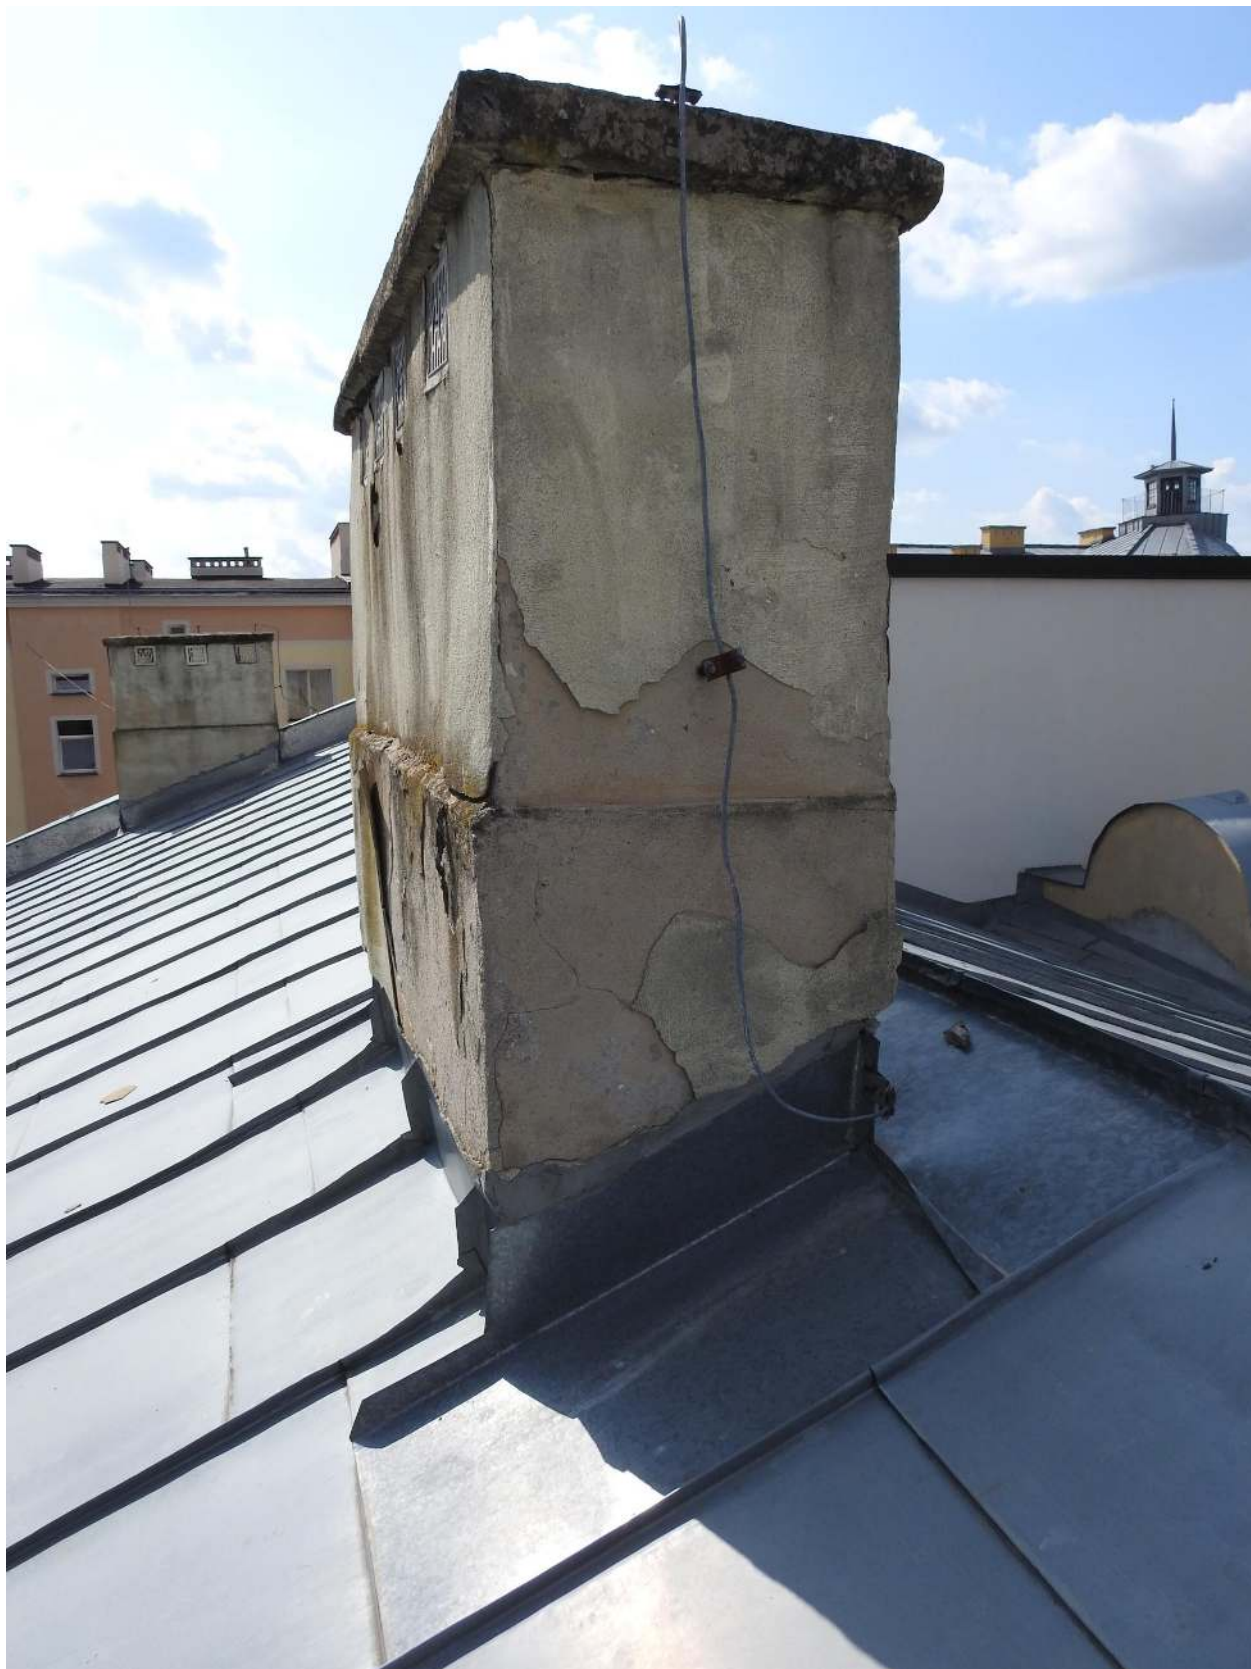
5.7. Komin K5 ma nieprawidłowo wciętą obróbkę i brak obróbki czapy. Na części powierzchni bocznej odparzony tynk.

Ubytki tynku i brak obróbki czapy.

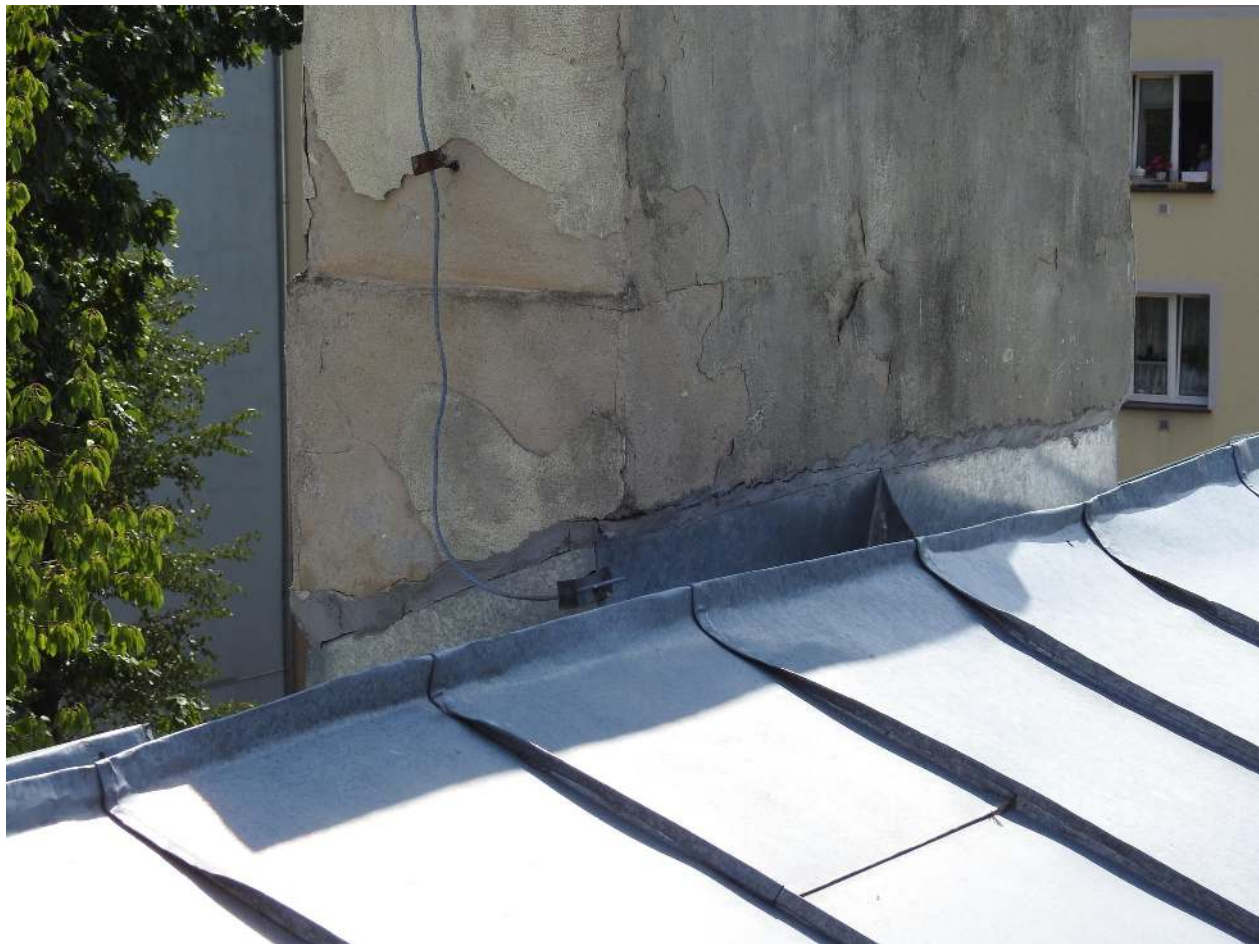
Nieprawidłowa i nieuszczelniona obróbka.

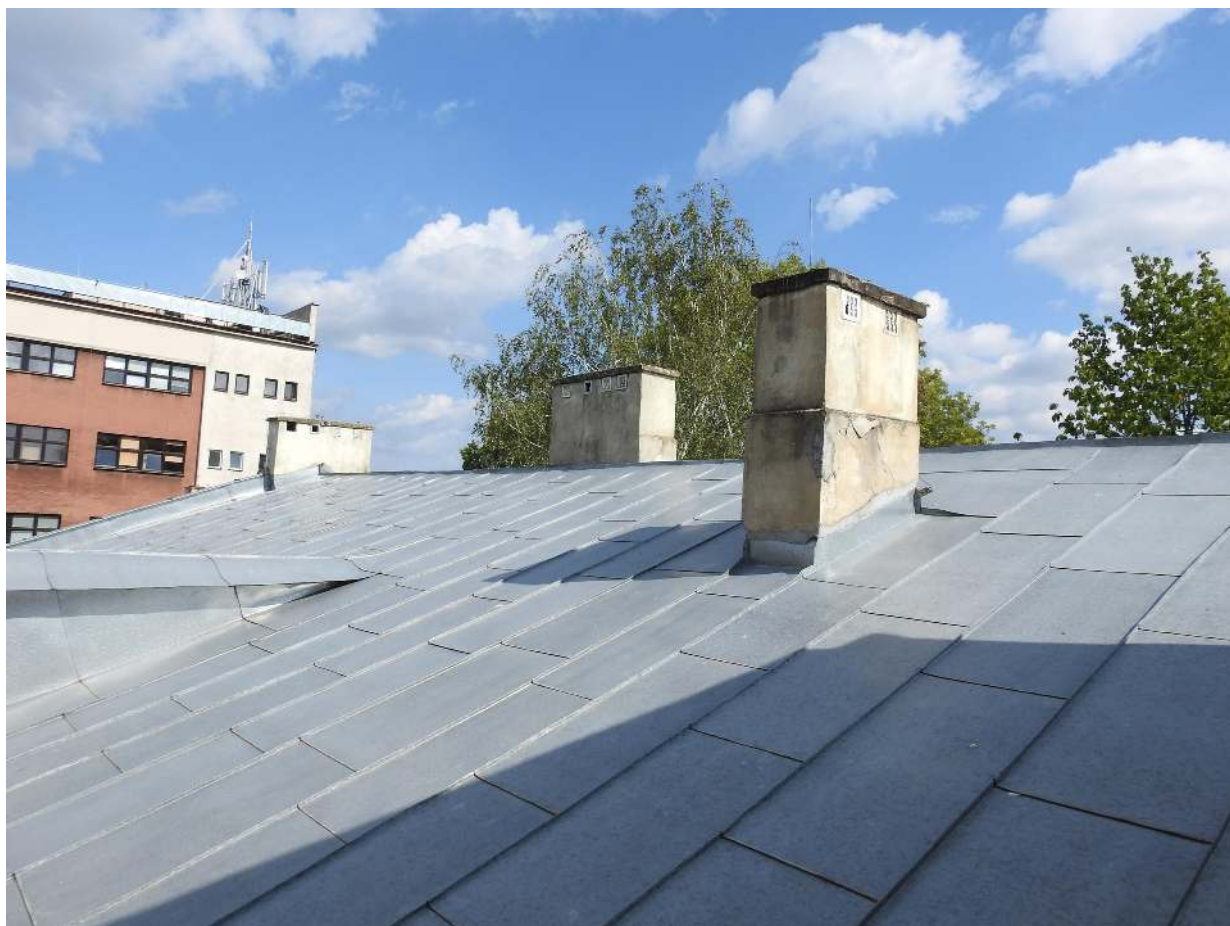
5.8. Komin K6 ma nieprawidłowo wciętą obróbkę i brak obróbki czapy. Na części powierzchni bocznej odparzony tynk.

Ubytki tynku i brak obróbki czapy.
