# EKSPERTYZA TECHNICZNA

## Dachu budynku Miejskiej Biblioteki Publicznej w Radomiu

Inwestor :      Miejska Biblioteka Publiczna im. Józefa i Andrzeja Załuskich w Radomiu  
26-610 Radom, ul. Piłsudskiego 12

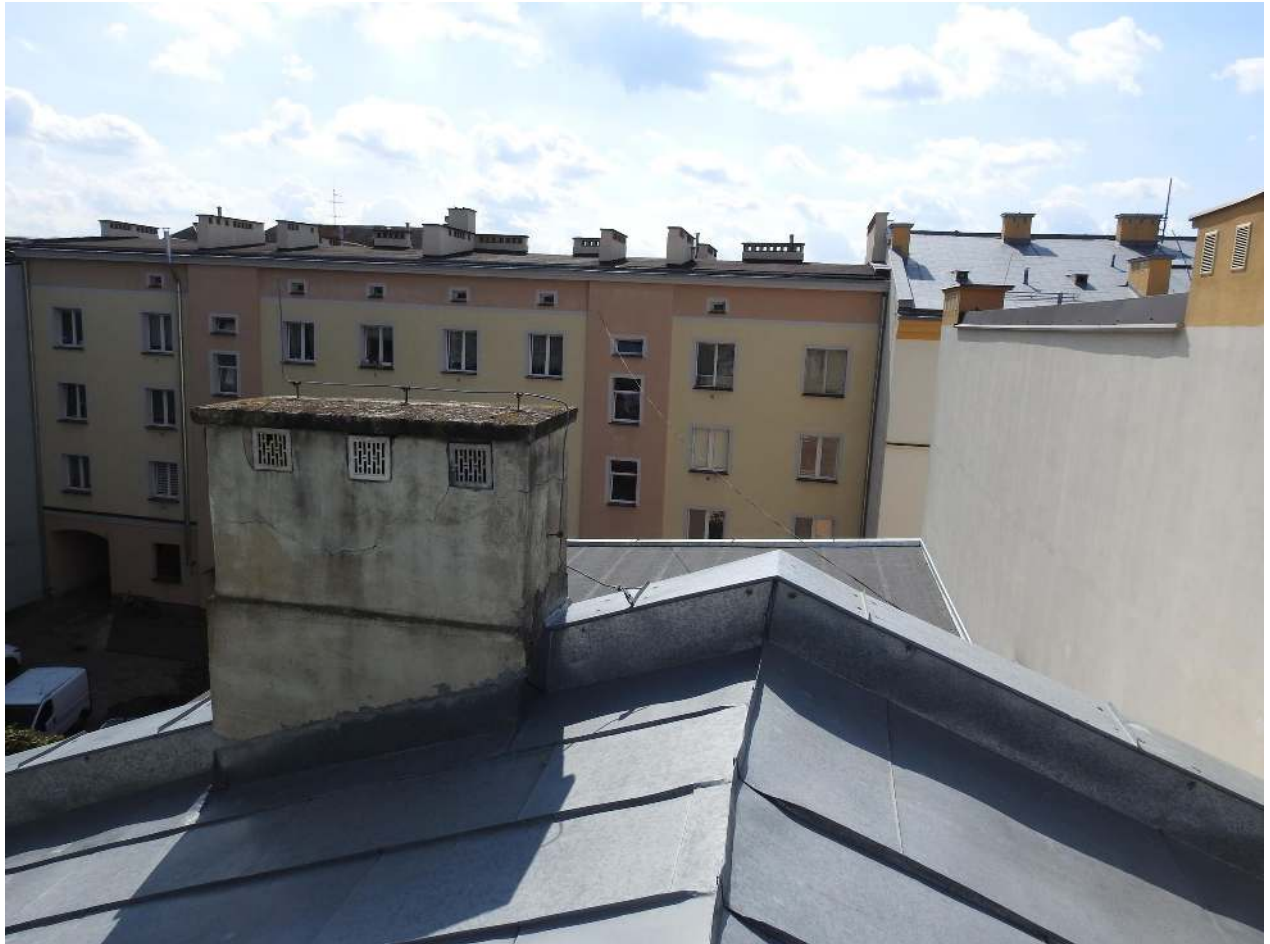
5.9. Komin K7 ma nieprawidłowo wciętą obróbkę i brak obróbki czapy. Na części powierzchni bocznej odparzony tynk.

Ubytki tynku i brak obróbki czapy.

- skuć luźne tynki oraz pas wokół wcięcia obróbki,
- wyprofilować zwieńczenia kominów,
- wykonać i zamontować nowe okucia czap kominowych,

- zamontować w kanałach kominowych kratki przeciw ptakom,
- uszczelnić połączenie obróbek masami dekarскими trwale elastycznymi,
- wykonać tynki renowacyjne skutych powierzchni,
- wykonać powłokę malarską farbą elewacyjną w uzgodnionym kolorze.

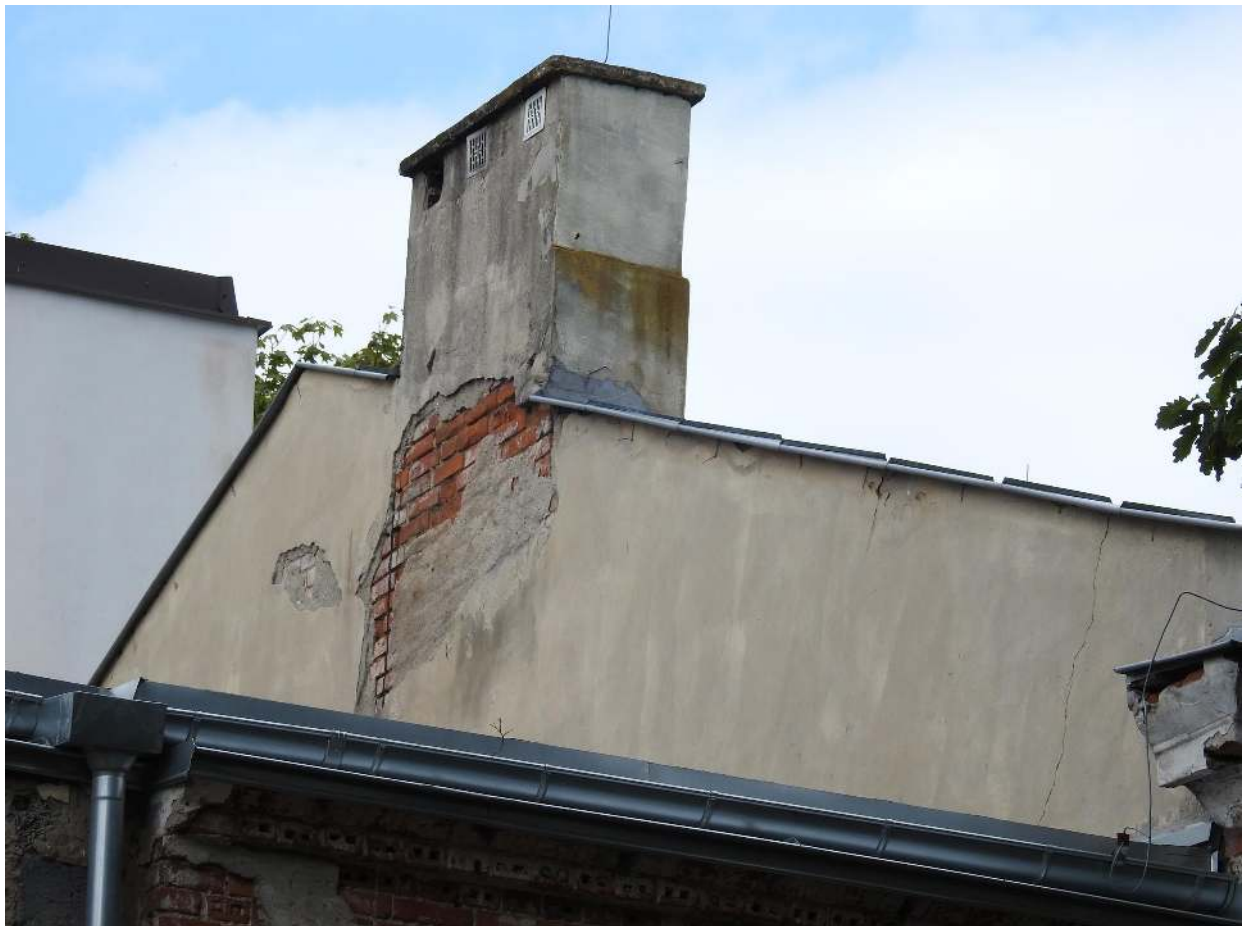
Ubytki tynku.

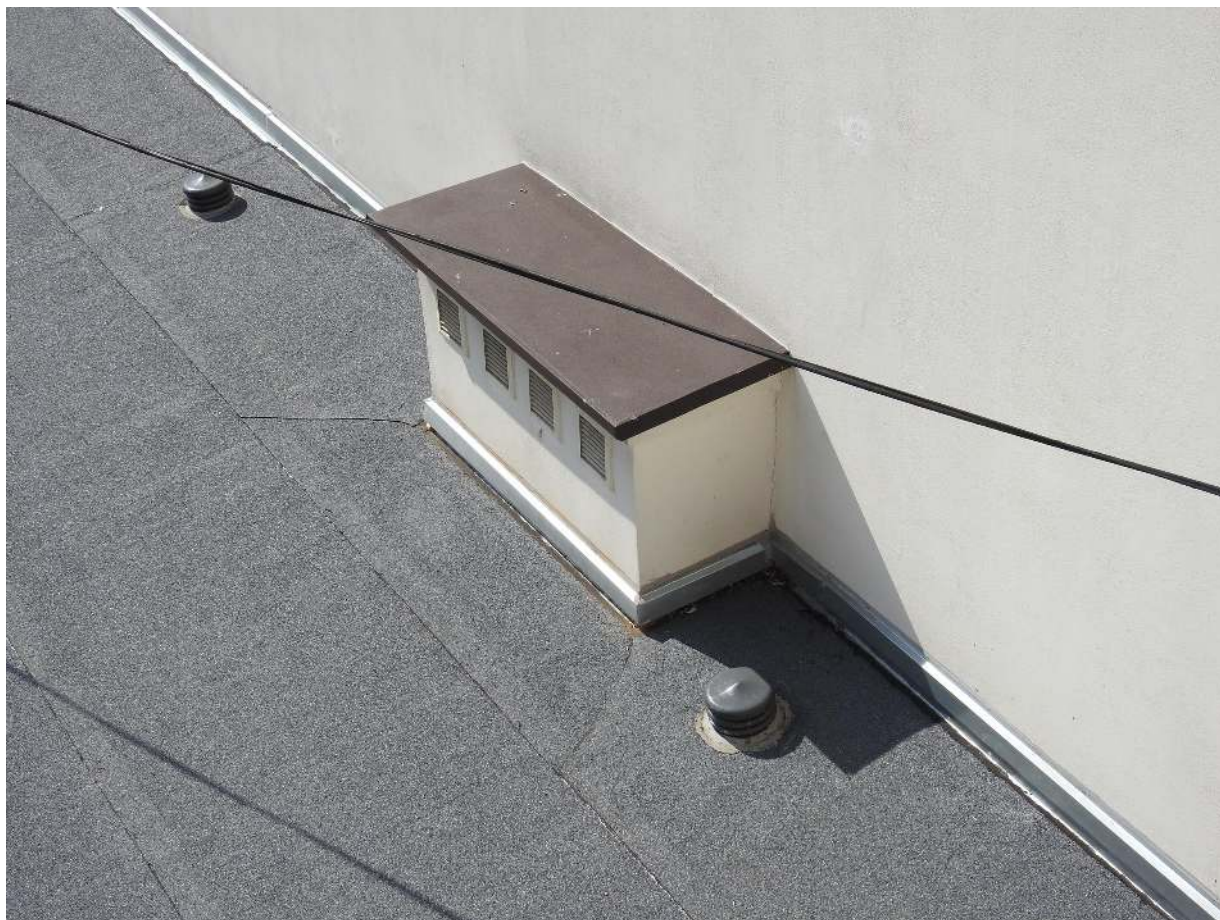
5.10. Komin K8 na wyremontowanej części połaci wykonany prawidłowo.

Brak uwag.

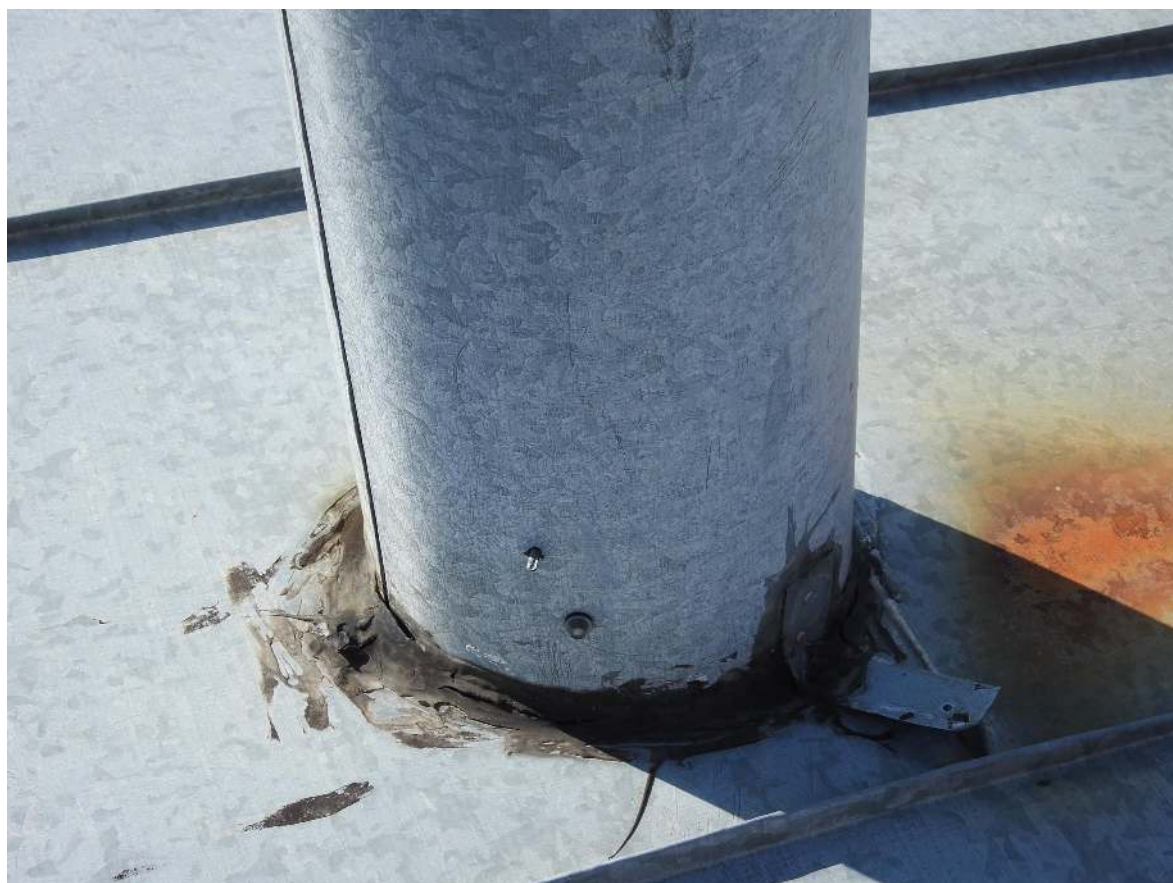
5.11. Kominki wywiewne K9 są nieprawidłowo połączone z połacią dachową.

Nieprawidłowe uszczelnienie połączenia.

- wykonać dodatkową obróbkę usztywniającą połączenie z połacią,
- uszczelnić masami dekarскими trwale elastycznymi.

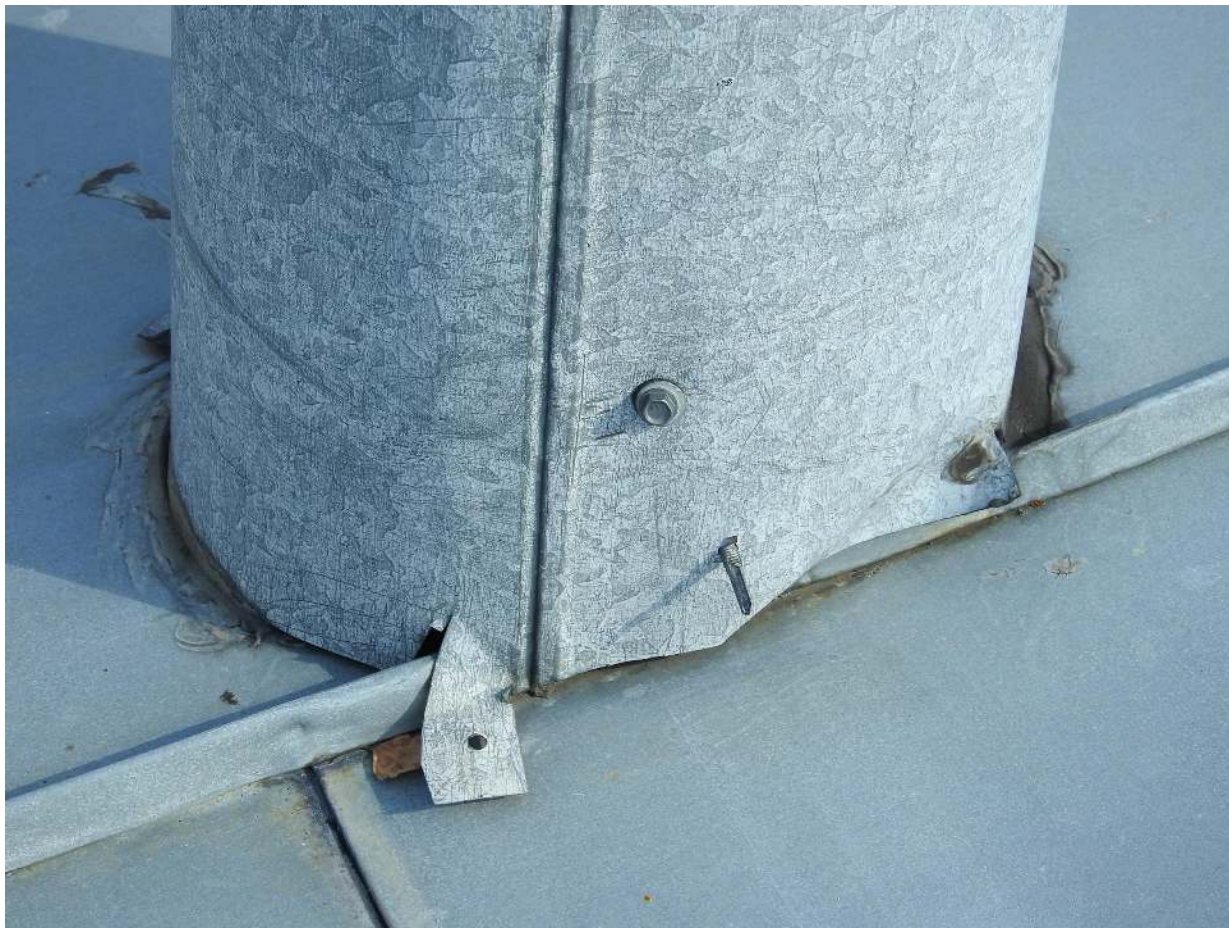
Wadliwy montaż mechaniczny.

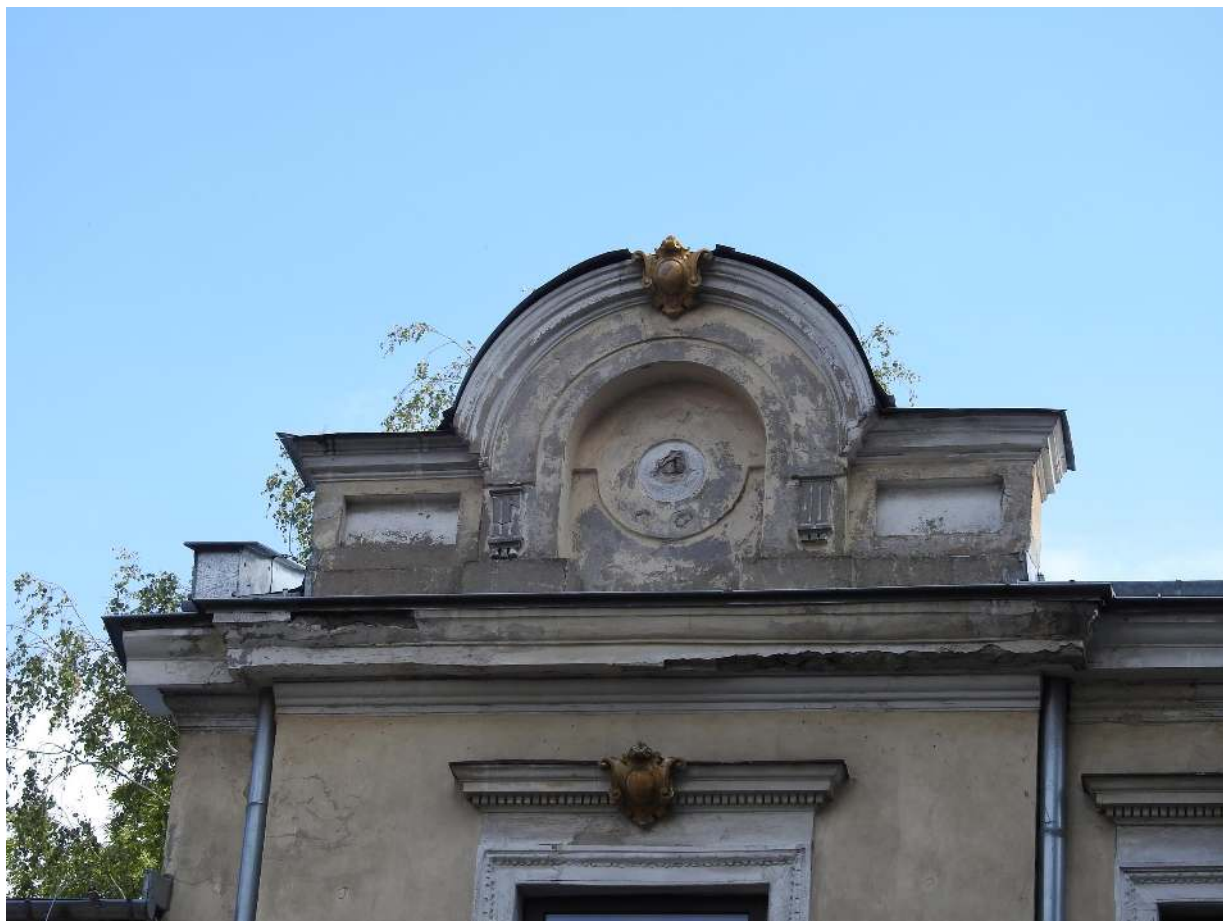
- 5.14. Attyka A1 i A2 posiadają źle wykonane obróbki blacharskie. W przestrzeni pod attykami występują znaczące przecieki uwidocznione wewnątrz pomieszczenia byłej kawiarni. Obróbka krawędziowa w poziomie rynny jest nieszczelna.

W attyce A1 erozja gzymsu świadczy o penetracji wody

- skuć tynk w miejscu wpuszczenia obróbek,
- skuć luźne tynki od strony połaci,
- rozebrać pokrycie attyk oraz obróbki blacharskie gzymsu,
- wykonać na podstawie pomiaru z natury nowe obróbki i przykrycie,
- zamontować nowe obróbki i przykrycie z dokładnym wcięciem w ściany,
- wykonać uszczelnienie połączeń masą dekarскую trwale elastyczną,
- wykonać naprawy powierzchni gotowymi tynkami renowacyjnymi.
- wykonać powłokę malarską farbą elewacyjną w uzgodnionym kolorze.

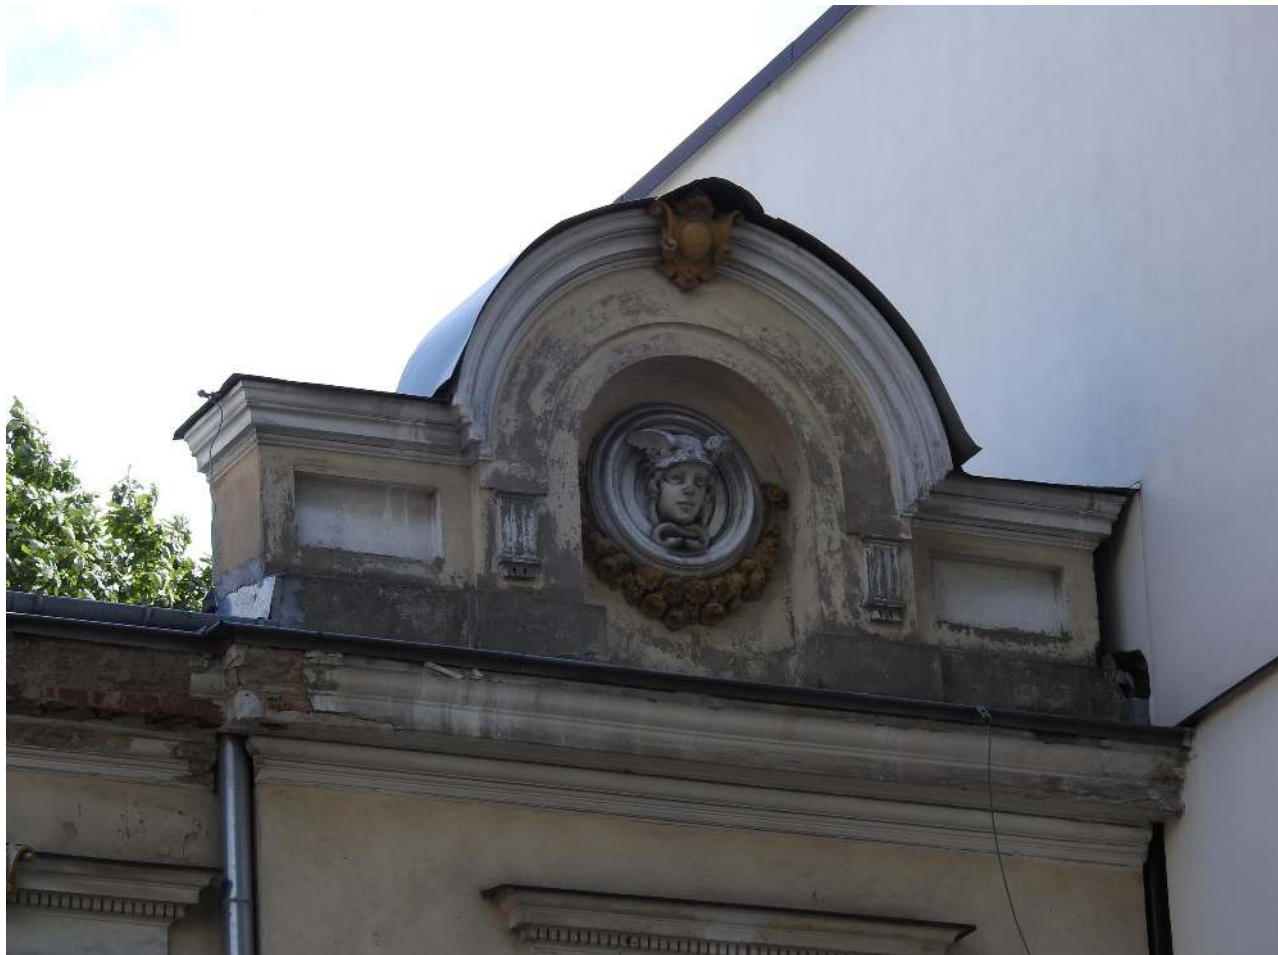
W attyce A2 erozja gzymsu świadczy o penetracji wody

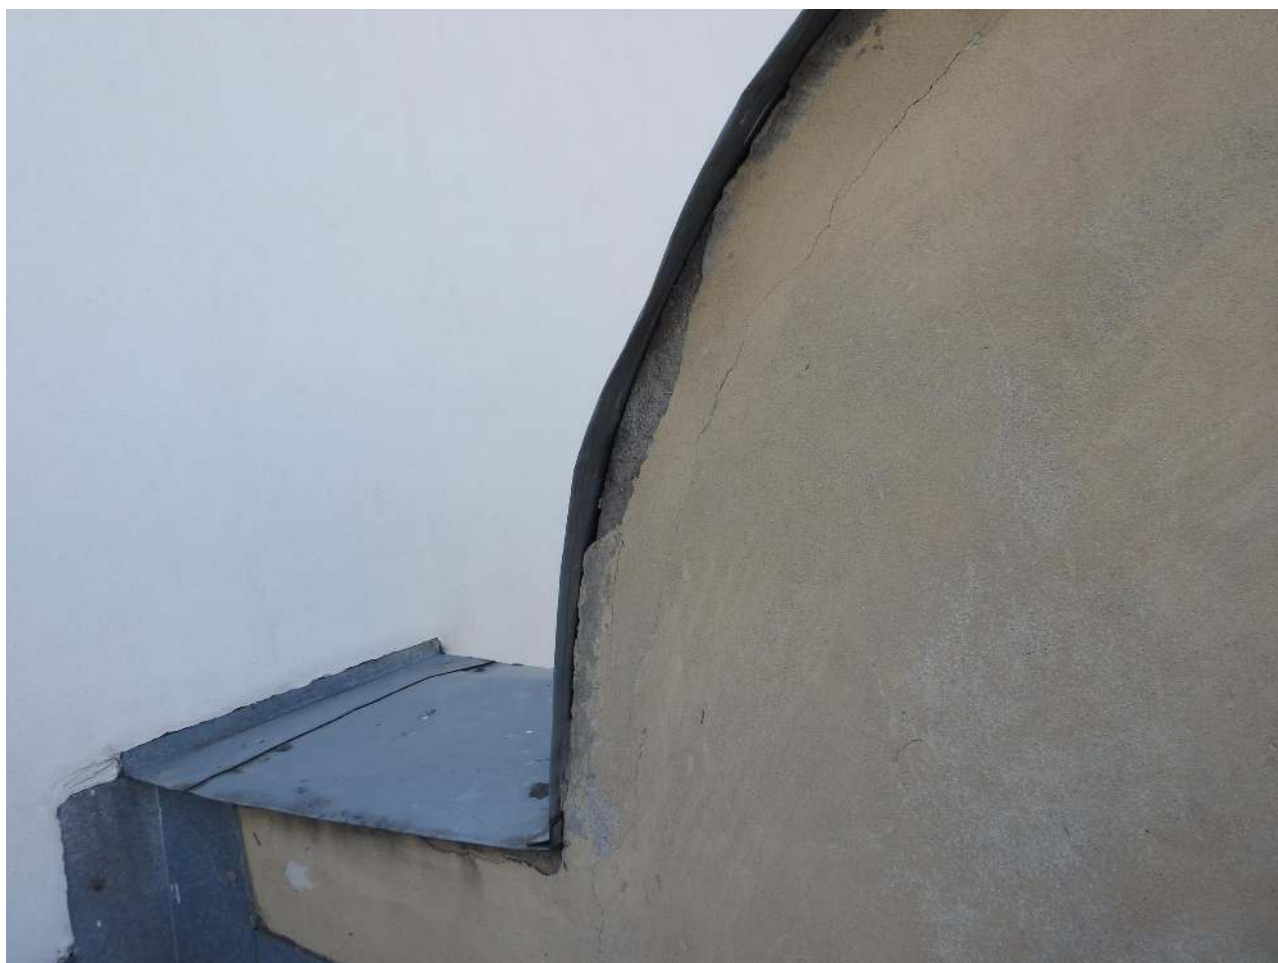
Brak kapinosów w pokryciu attyki umożliwia podciekanie wody

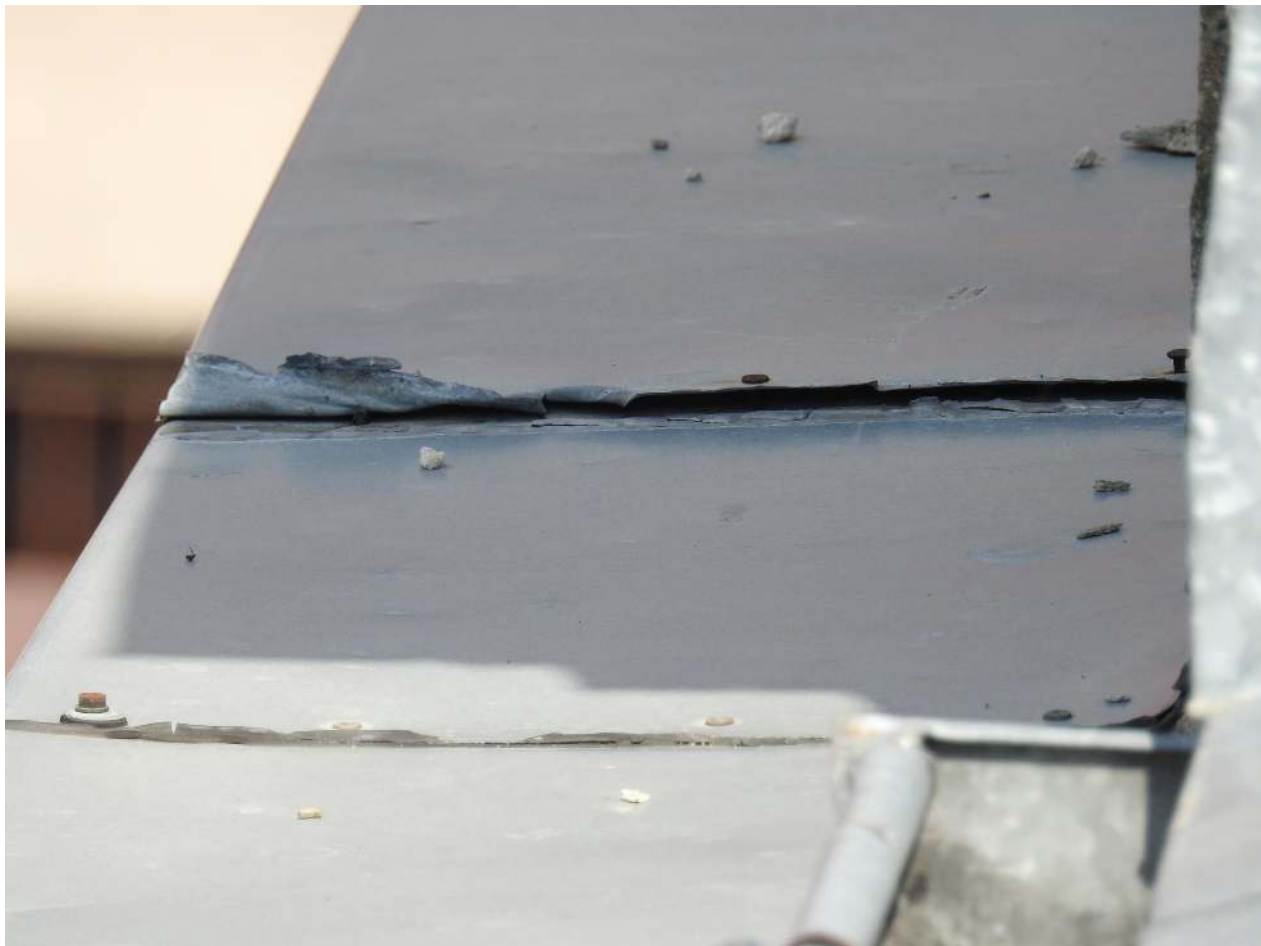
Rozwarstwiona obróbka gzymsu

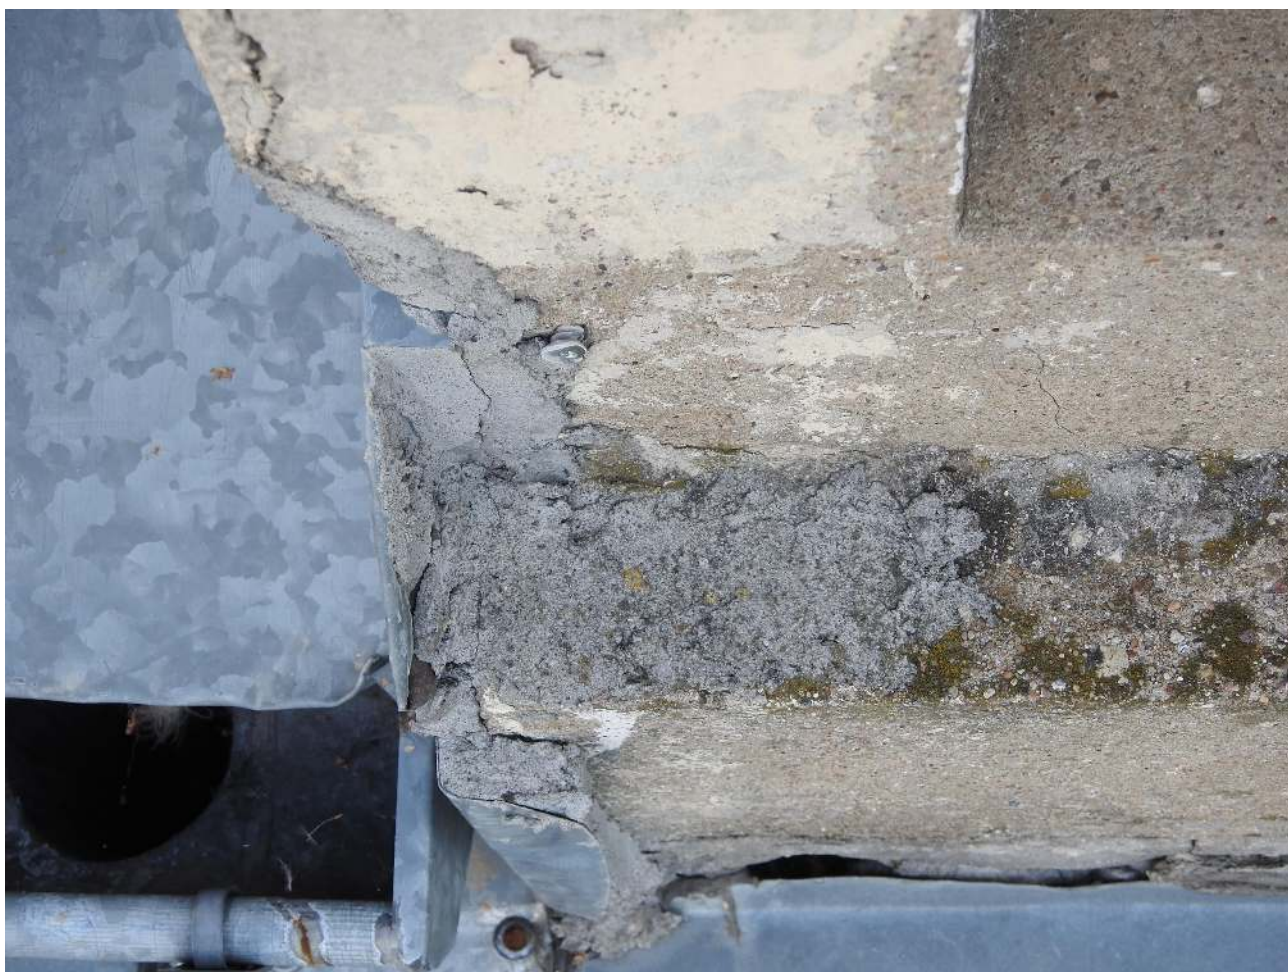
Nieszczelność między obróbką poziomą gzymsu a ścianą attyki umożliwia penetrację dużych ilości wody podczas opadów deszczu.

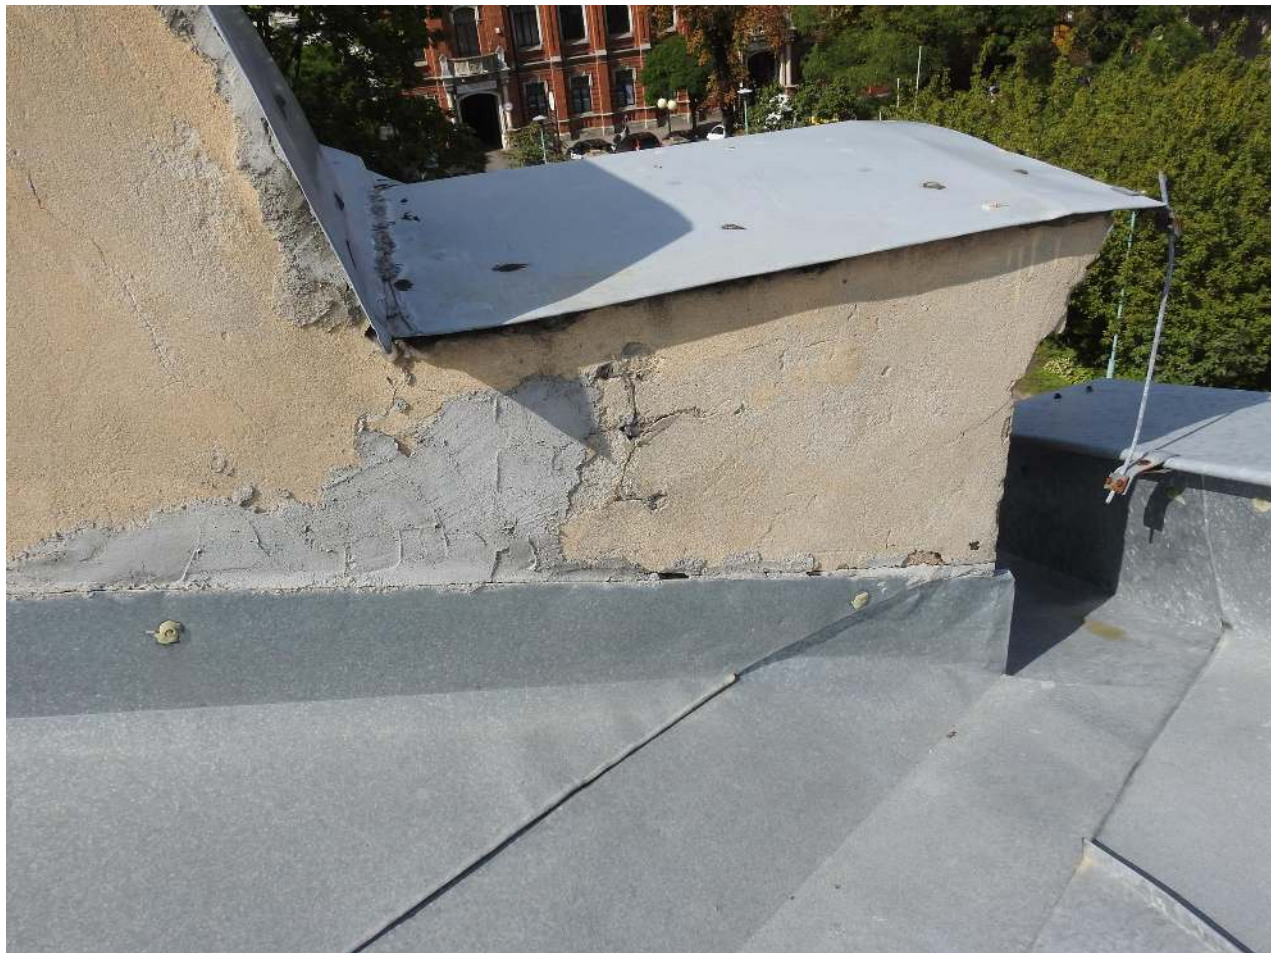
Brak uszczelnień elastycznych połączenia obróbki ze ścianą.

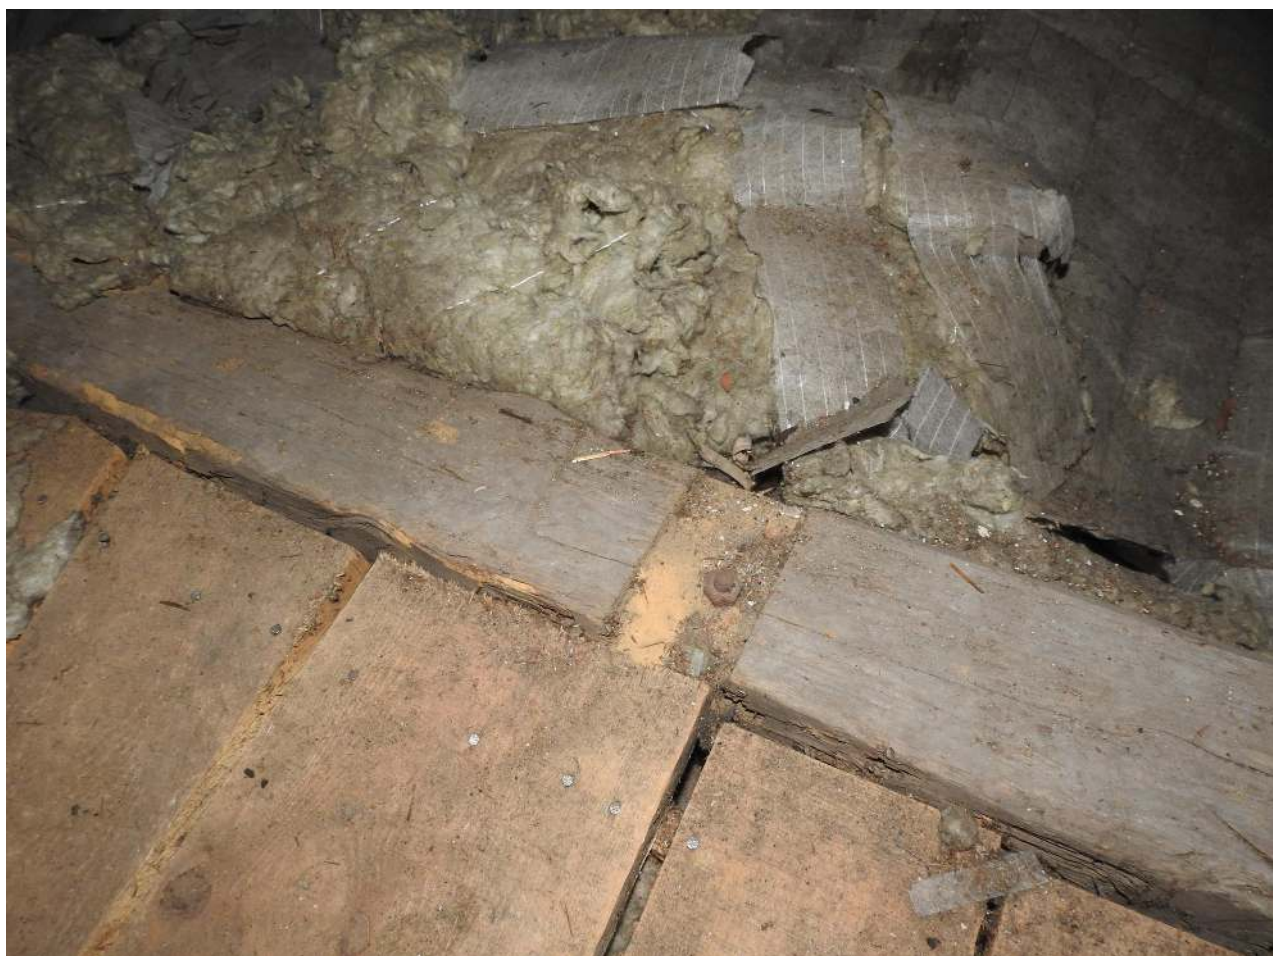
Połąć B – ślady działań owadów pasożytniczych na drewnie

- więźba dachowa w stanie technicznym dobrym.
- zaobserwowano obecność owadów pasożytniczych w elementach konstrukcji więźby.
- blacha pokrycia została ubita gwoździami stalowymi, które niezaklepane stanowią zagrożenie dla osób tam przebywających.
- w pokryciu występują otwory wentylacyjne, które w obecnym wykończeniu pozwalają na penetrację przez ptaki.
- izolacja termiczna pułapu z wełny mineralnej uległa gradacji (w obecnym kształcie nie spełnia swojej roli).

- zebrać izolację z wełny mineralnej,
- zaimpregnować powierzchnie drewniane przeciw owadom oraz ppoż,
- wykonać izolację z wełny mineralnej twardej oraz foli paroprzepuszczalnej.
