# PROGRAM ROBÓT BUDOWLANYCH

Dachu budynku Miejskiej Biblioteki Publicznej w Radomiu

Inwestor : Miejska Biblioteka Publiczna im. Józefa i Andrzeja Załuskich w Radomiu  
26-610 Radom, ul. Piłsudskiego 12

Data : 2019.10.30

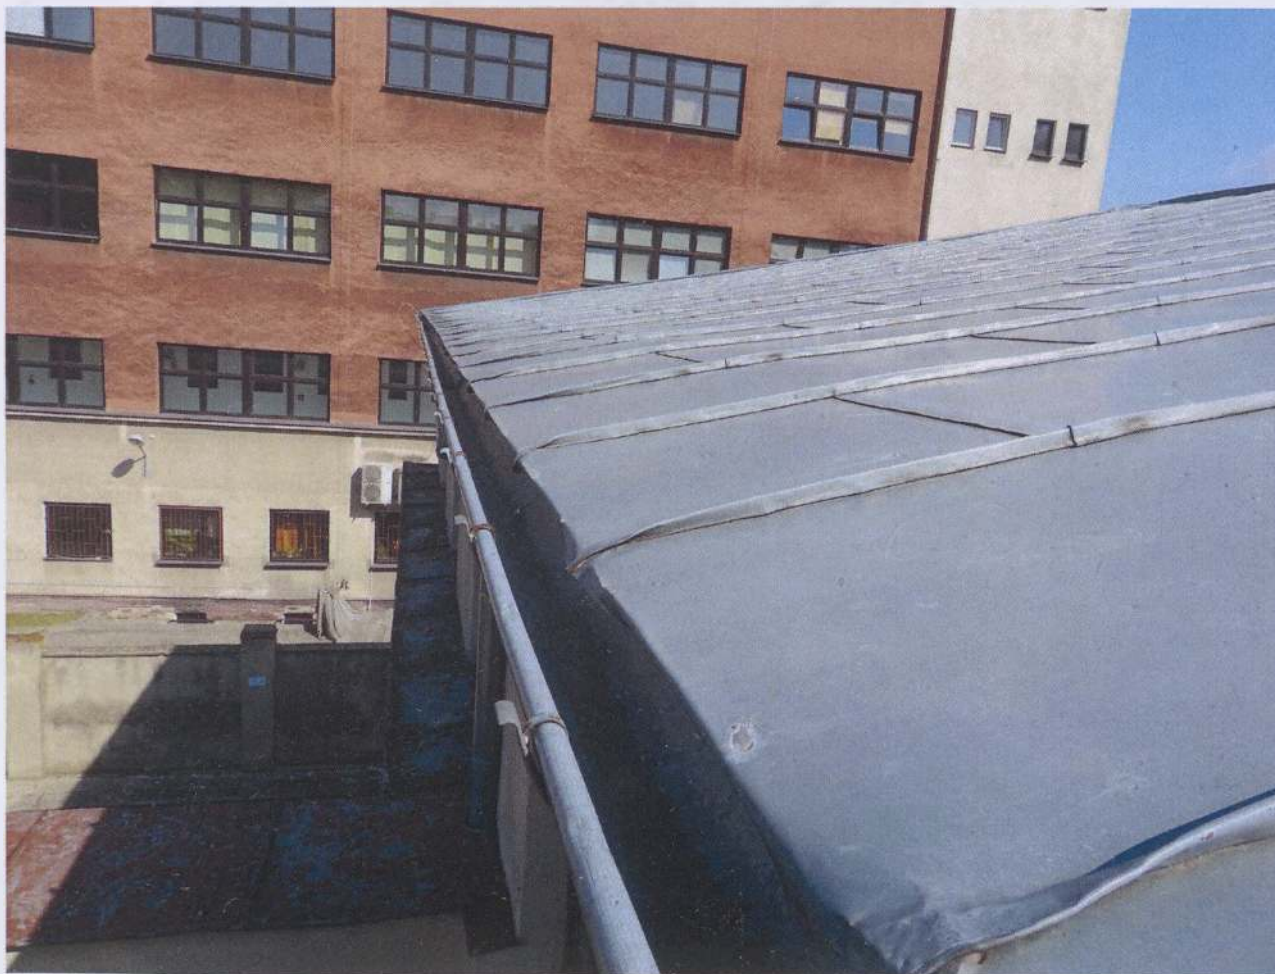
- 4.1. Pokrycie blacharskie w części A, B i C wykonano w sposób niestaranny. Rąbek stojący został zagnieciony w sposób niejednolity. Pokrycie w jednym miejscu jest wielokrotnie przebite. Rynny i rury spustowe są w dobrym stanie technicznym.

Niedokładne łączenie blach na rąbek stojący.

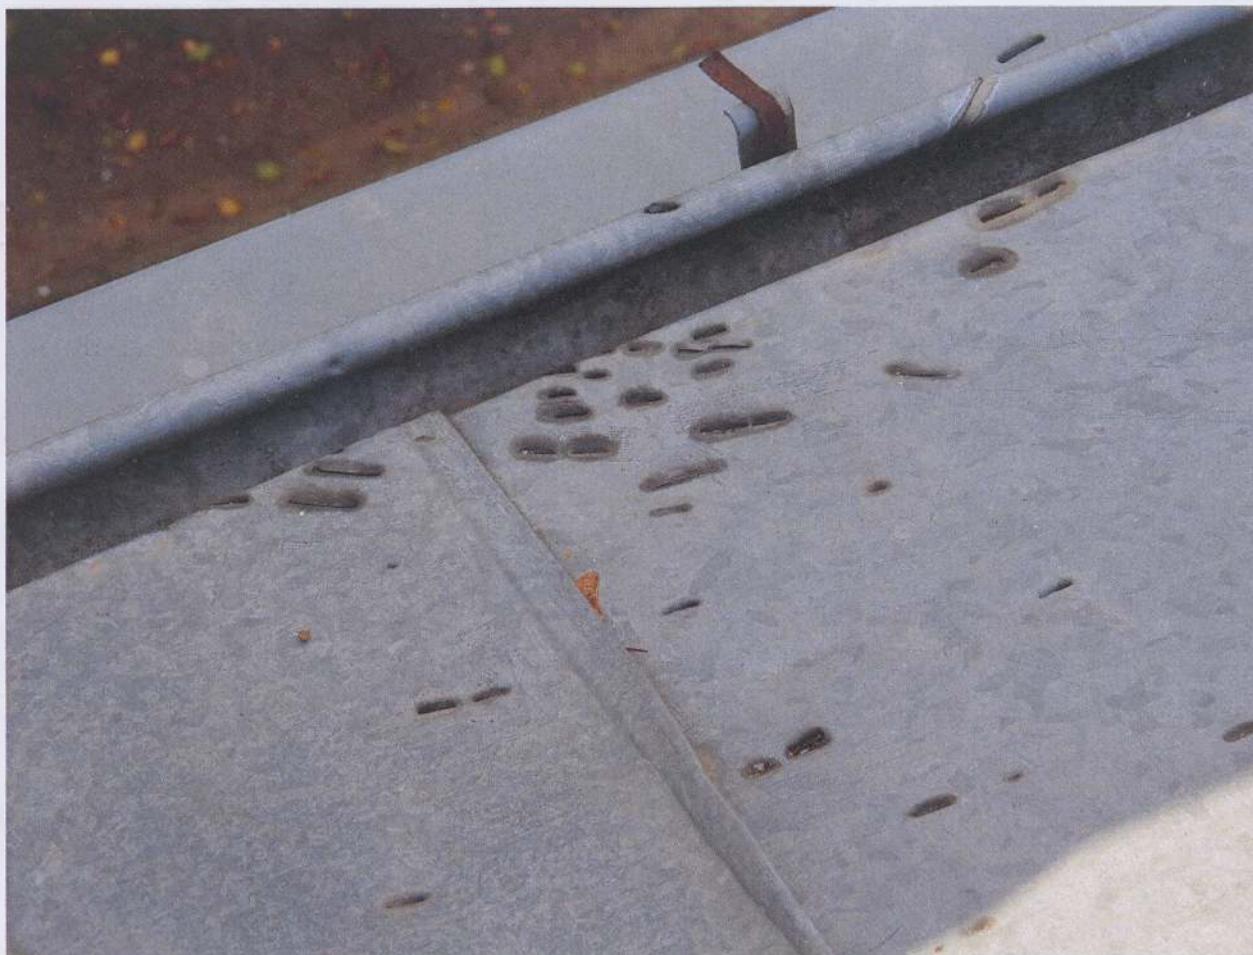
Perforacja blachy pokrycia

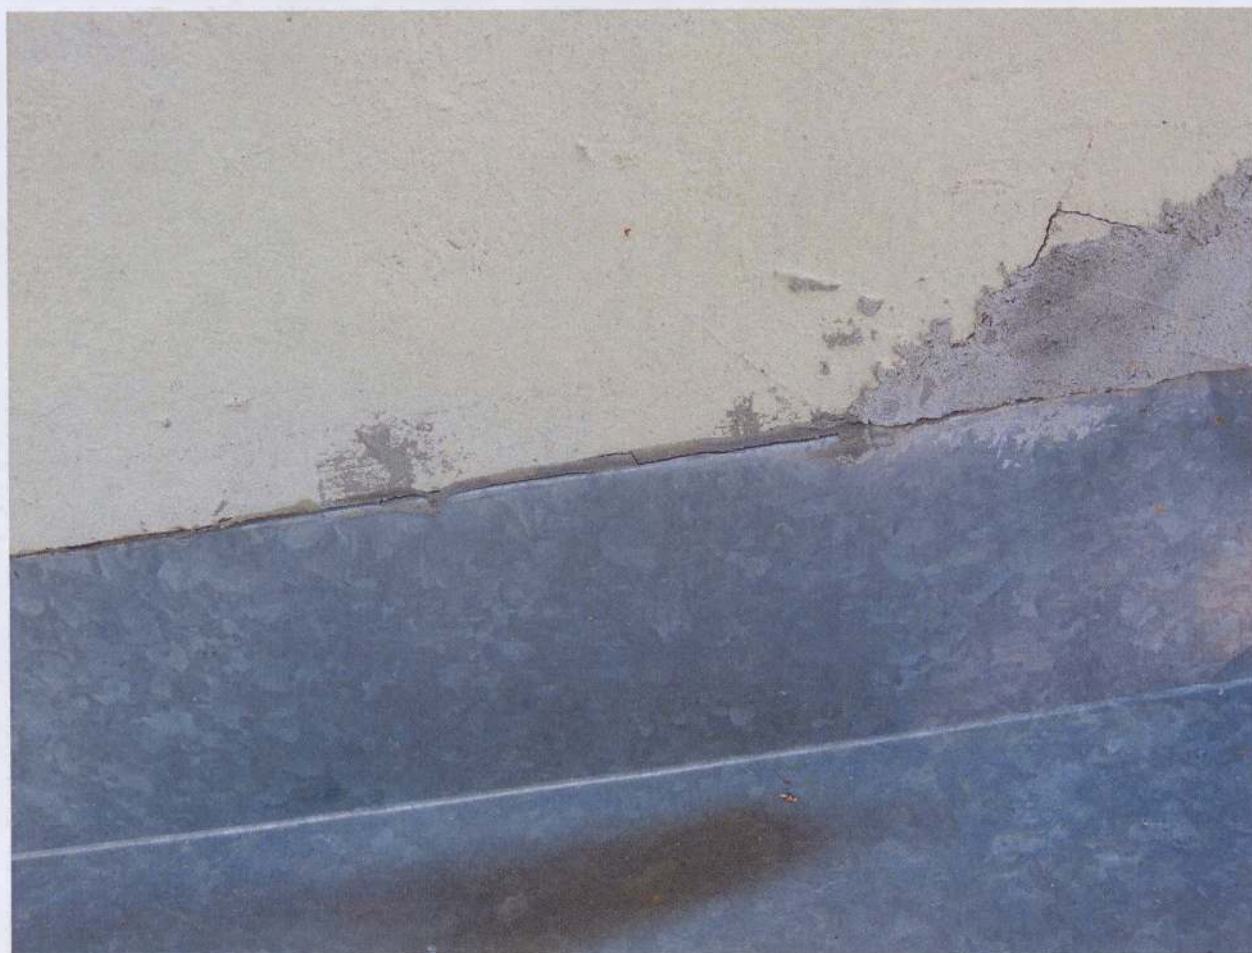
- 4.2. Obróbki blacharskie ogniomurów O1 i O2 w części pionowej są nieprawidłowo wcięte w mur. Dodatkowo zostały przykręcone nieodpowiednimi to tego celu łącznikami.

Niefunkcjonujące uszczelnienie.

Ogniomur O1 i O2 gzyms G1 i G2 należy:

- skuć luźne tynki oraz pas wokół wcięcia obróbki,
- uzupełnić brakujące obróbki narożne,
- uszczelnić połączenie obróbek masami dekabarskimi trwale elastycznymi,
- wykonać tynki renowacyjne skutych powierzchni,
- wykonać powłokę neutralną farbą gruntującą.

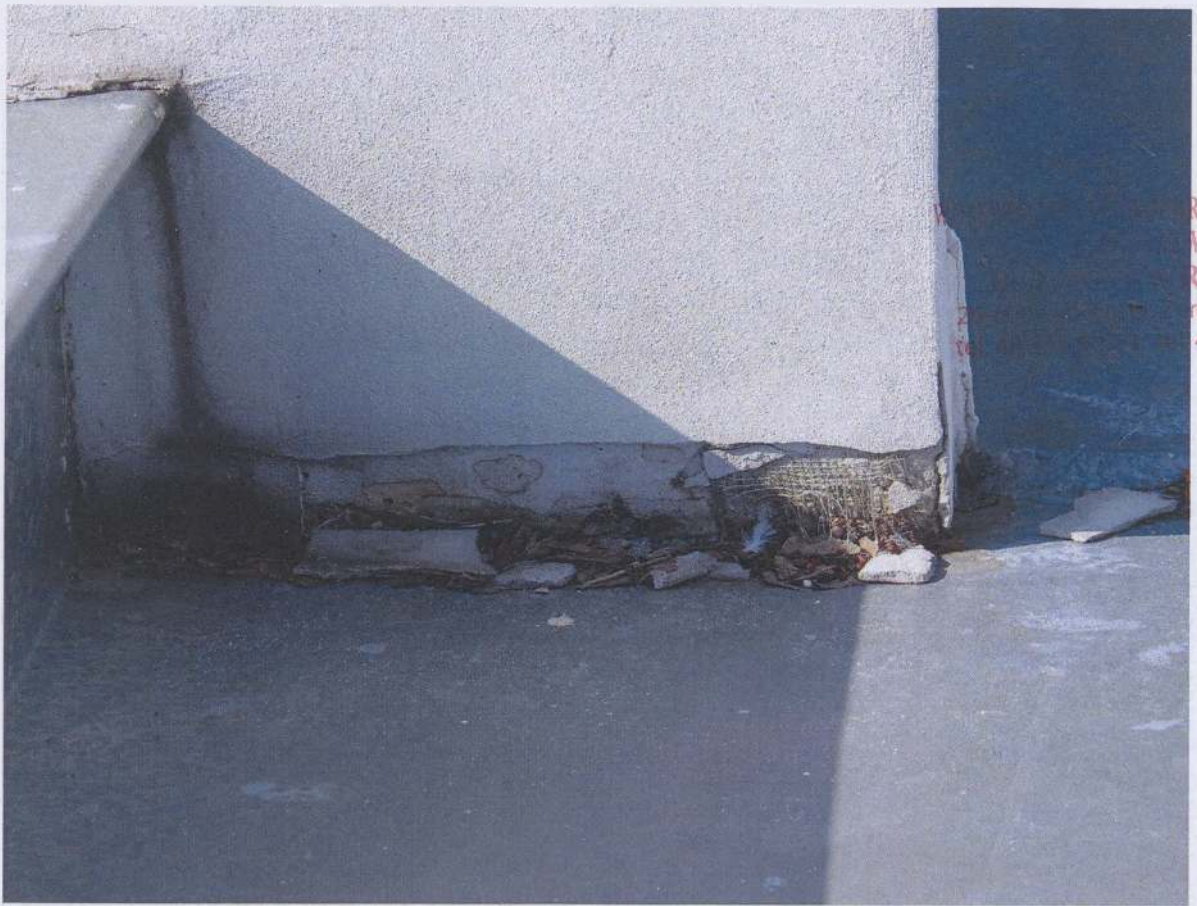
Brak obróbki.

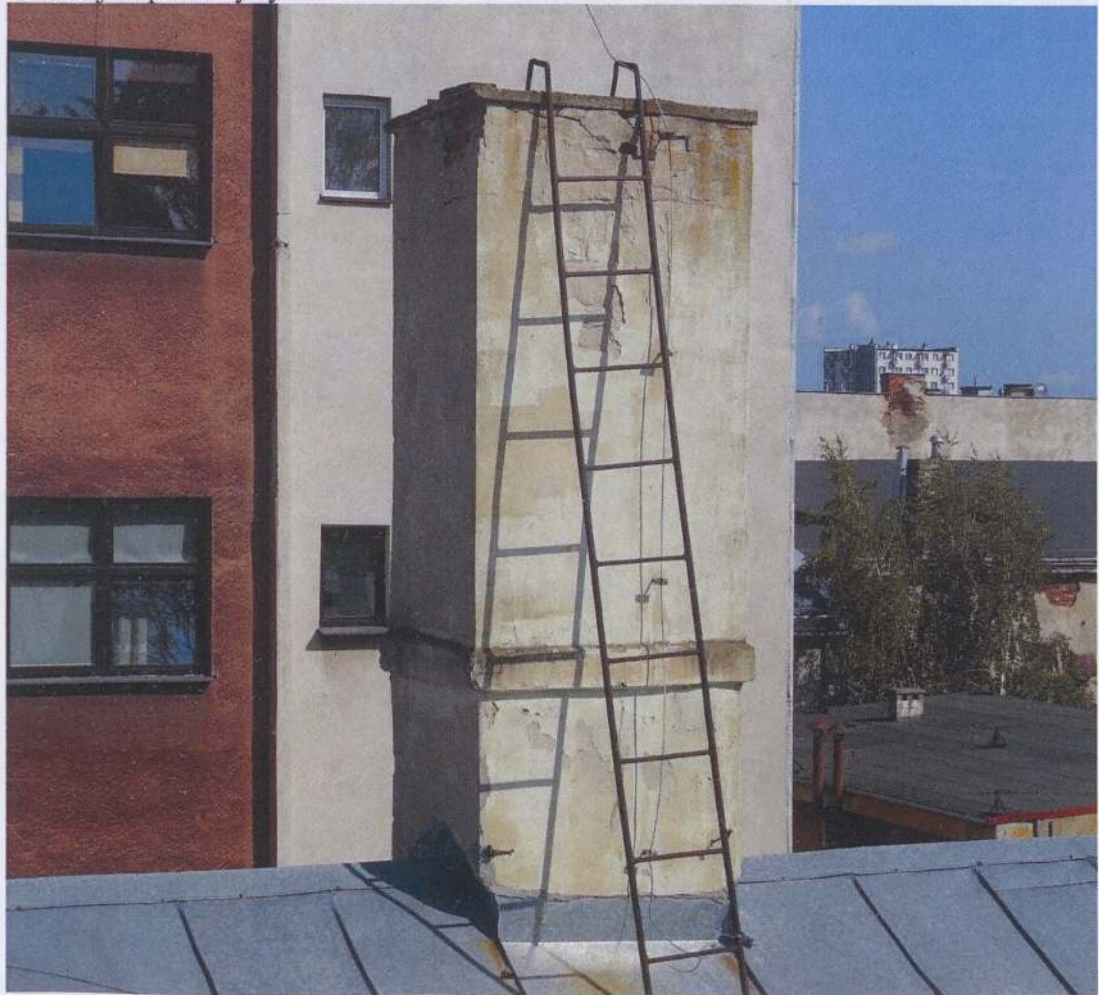
4.3. Komin K1 ma nieprawidłowo wciętą obróbkę i spękaną czapę. Na części powierzchni bocznej odparzony tynk.

Ubytki tynku komina.

Kominy K1 do K7 należy:

- skuć luźne tynki oraz pas wokół wcięcia obróbki,
- wyprofilować zwieńczenia kominów,
- wykonać i zamontować nowe okucia czap kominowych,
- zamontować w kanałach kominowych kratki przeciw ptakom,
- uszczelnić połączenie obróbek masami dekarskimi trwale elastycznymi,
- wykonać tynki renowacyjne skutych powierzchni,
- wykonać powłokę neutralną farbą gruntującą.

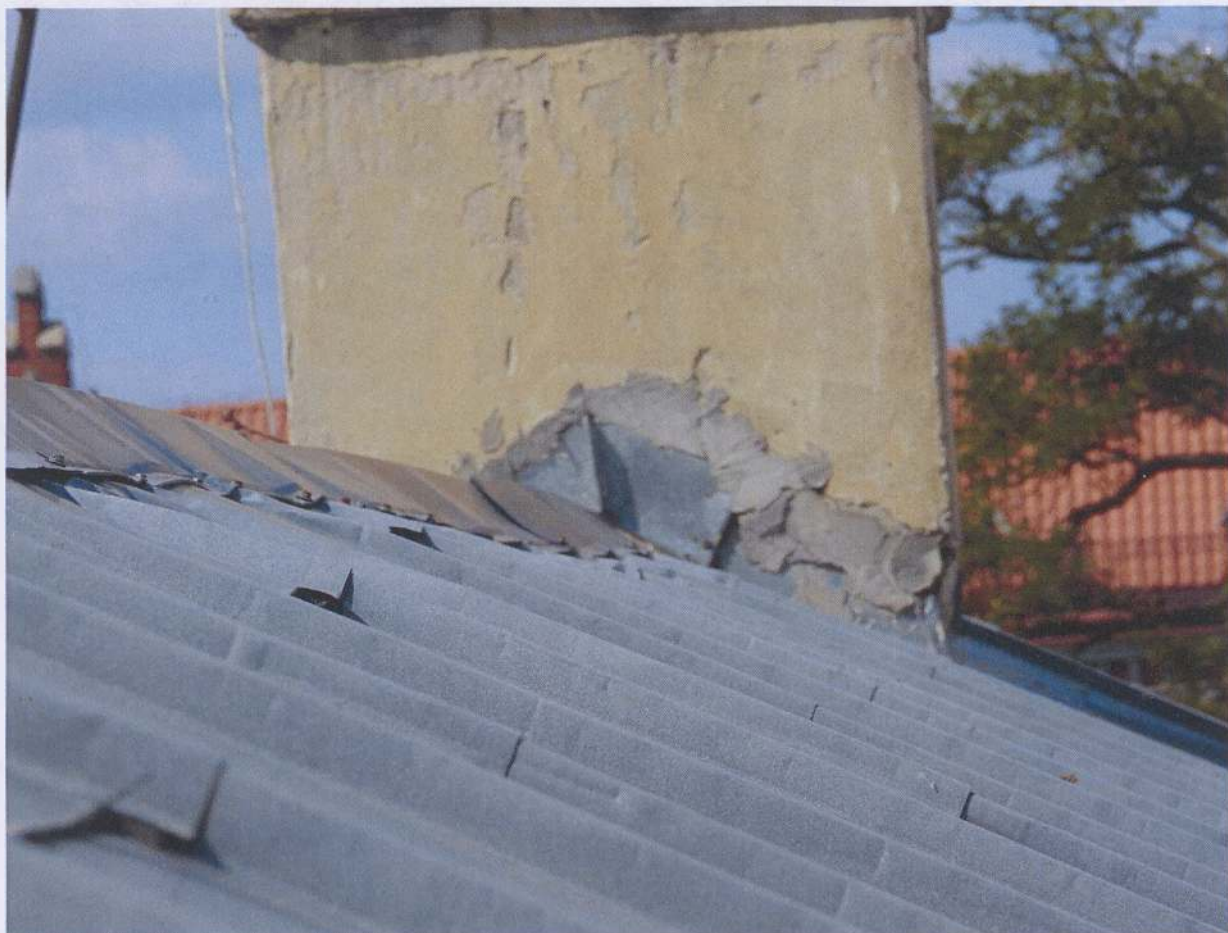
Nieprawidłowa i nieuszczelniona obróbka.

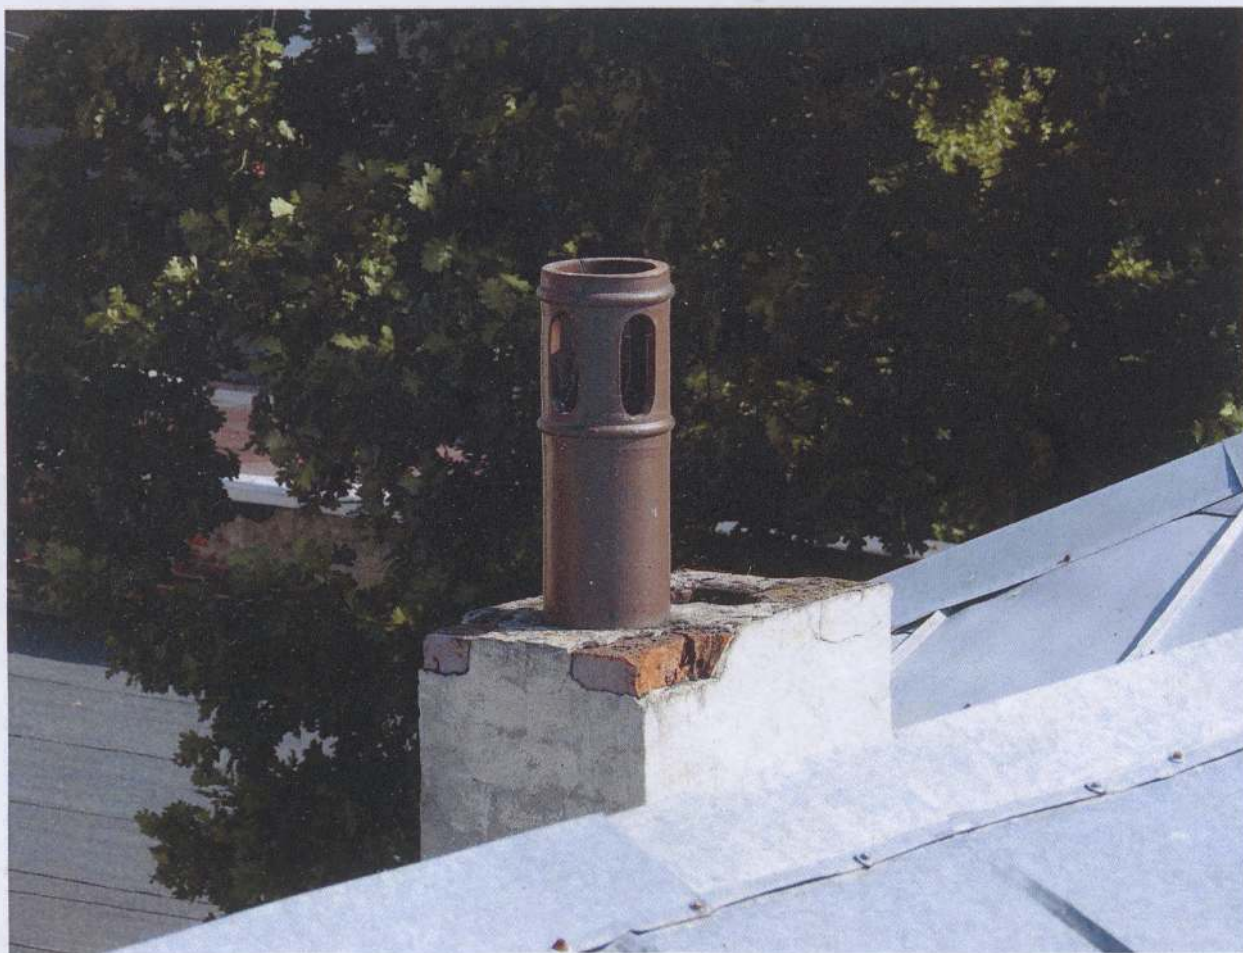
4.4. Komin K2 ma nieprawidłowo wciętą obróbkę, brak czapy i otwartą wywiewkę. Na części powierzchni bocznej odparzony tynk.

Brak czapy, odkryta wywiewka i ubytki tynku.

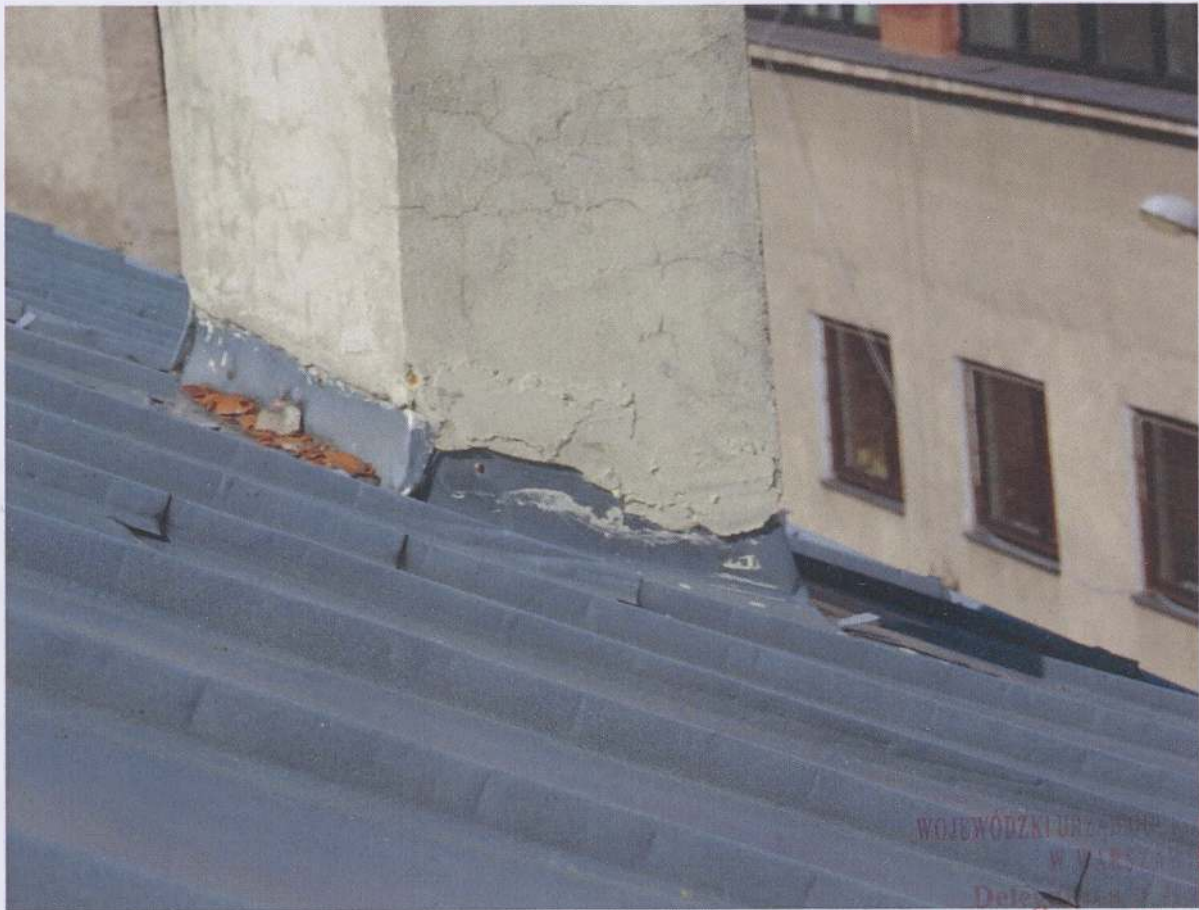
Nieprawidłowa i nieuszczelniona obróbka.

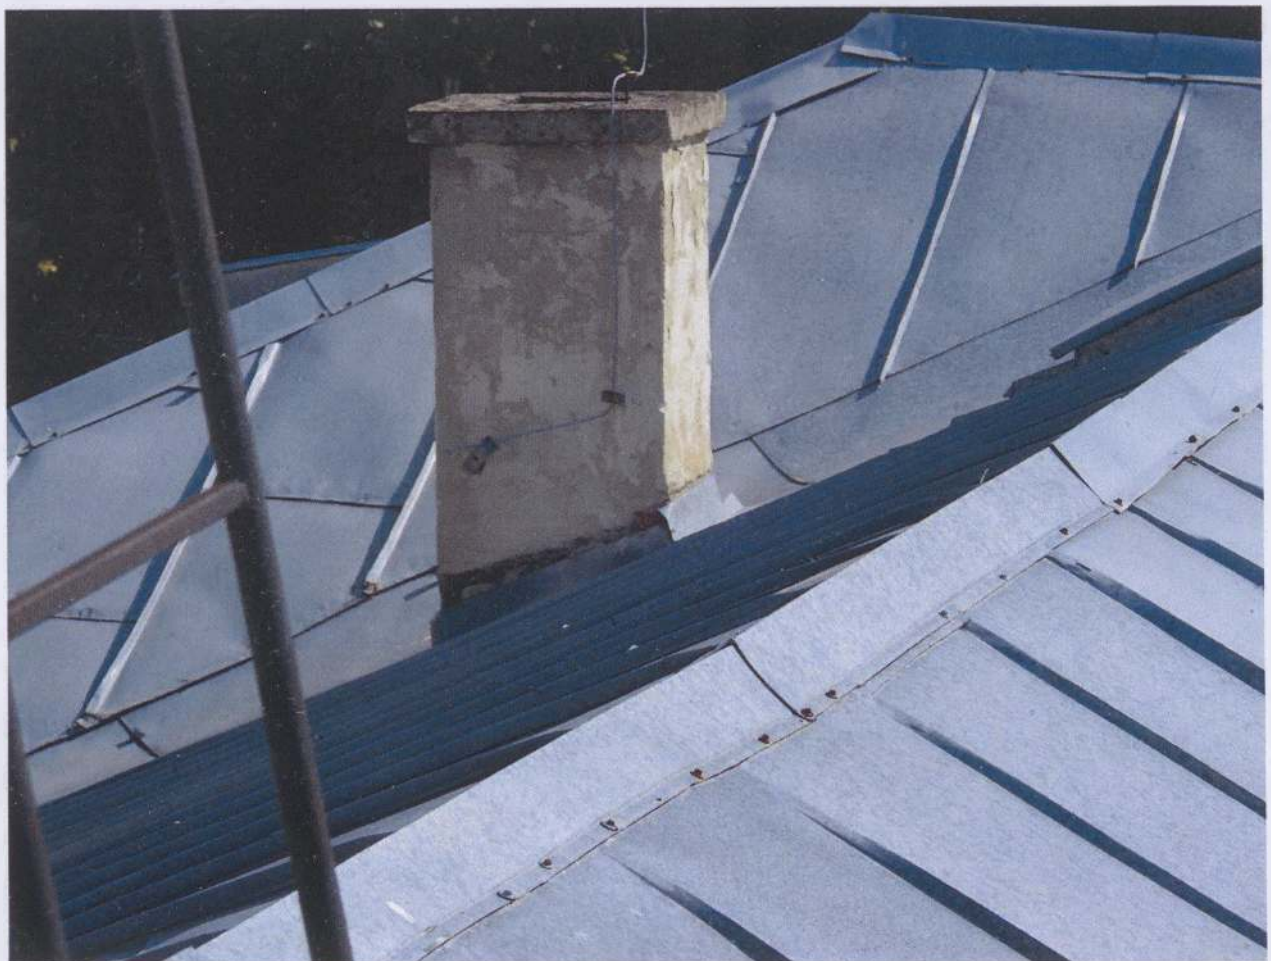
4.5. Komin K3 ma nieprawidłowo wciętą obróbkę, nieobrobioną czapę i otwartą wywiewkę. Na części powierzchni bocznej odparzony tynk.

Brak obróbki czapki.

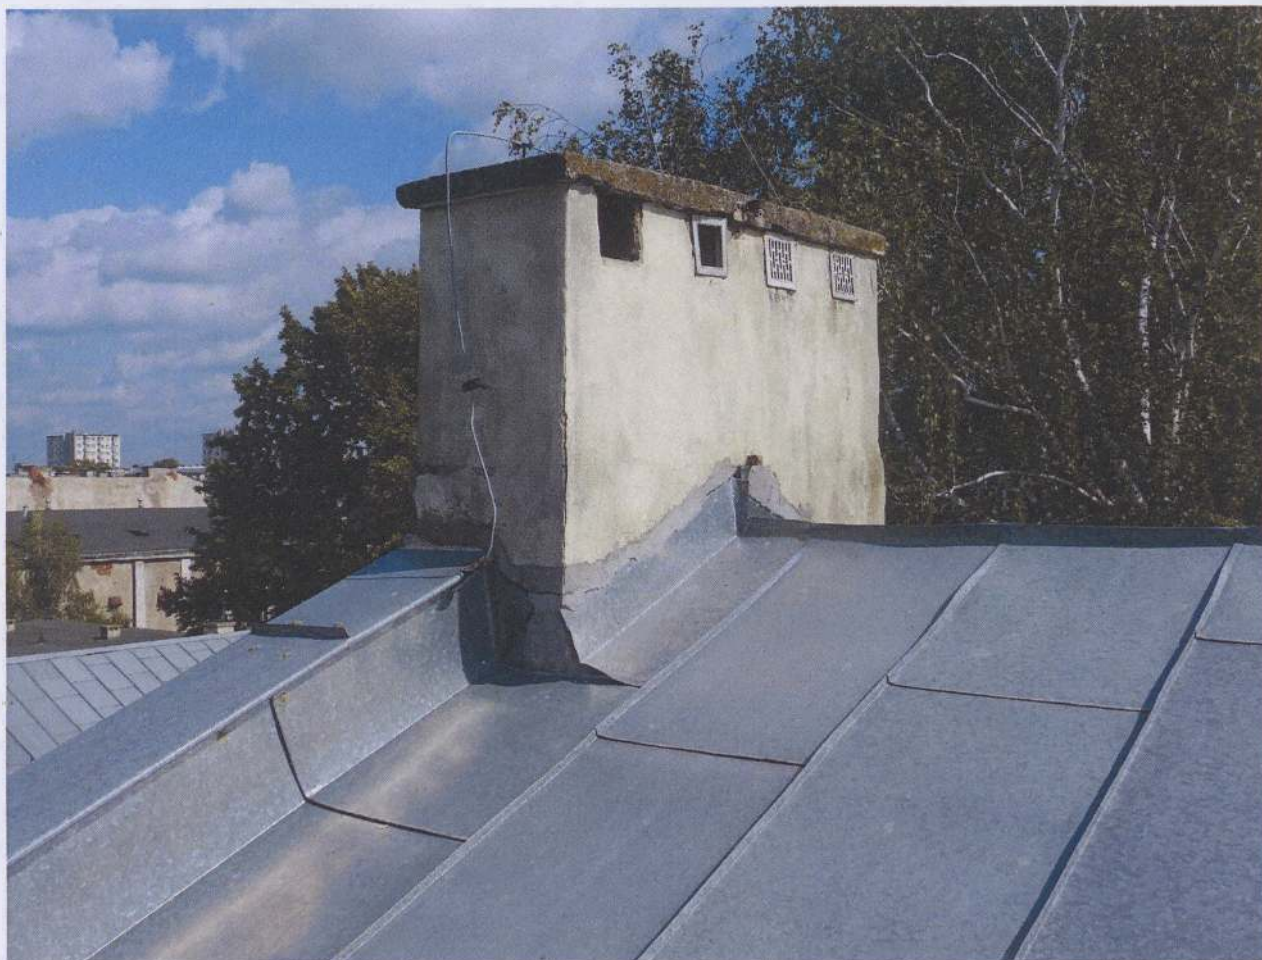
4.6. Komin K4 ma nieprawidłowo wciętą obróbkę i brak obróbki czapy. Na części powierzchni bocznej odparzony tynk.

Nieprawidłowa i nieuszczelniona obróbka oraz brak obróbki czapy.

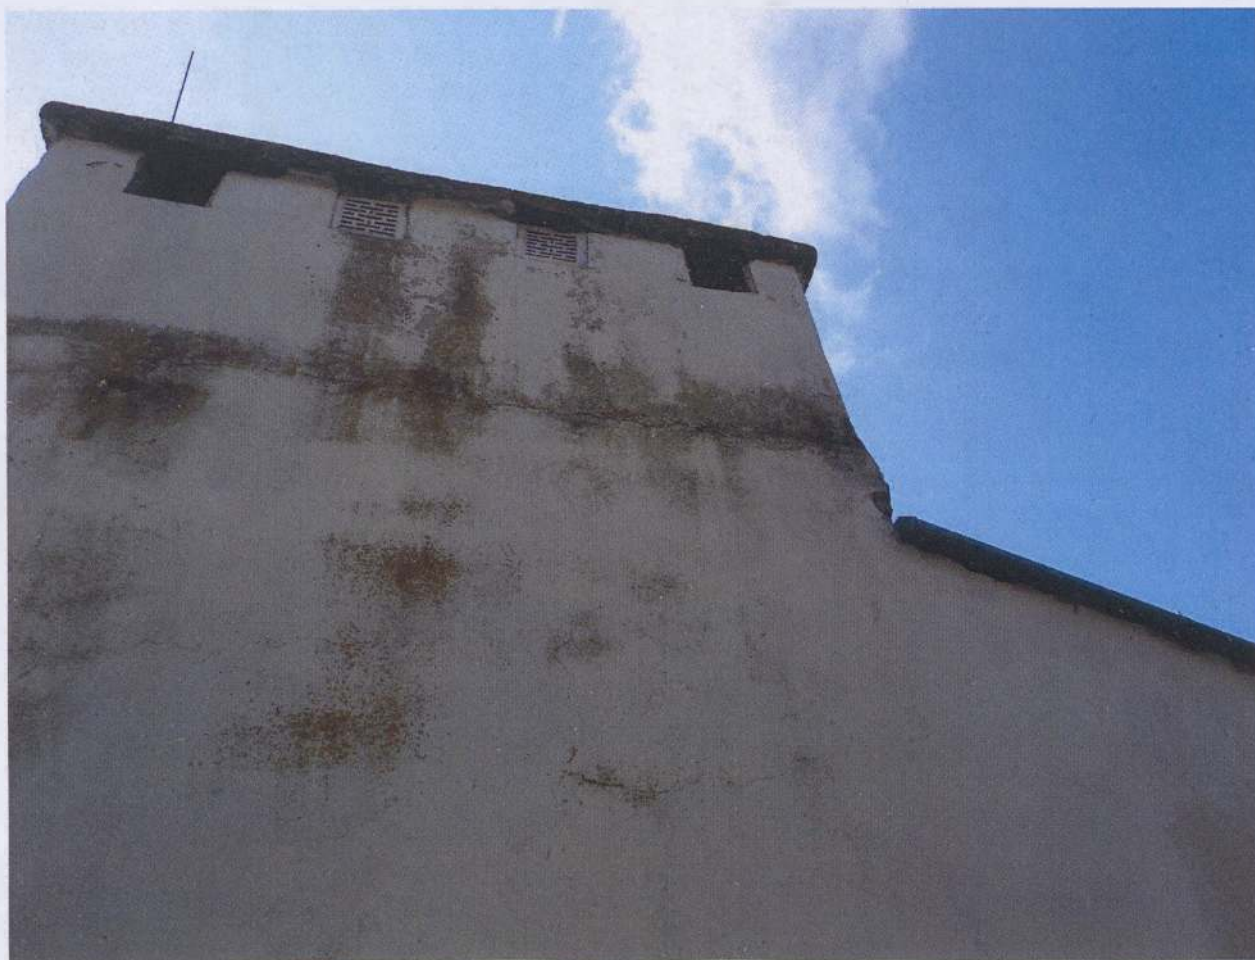
Ubytki tynku i spękania.

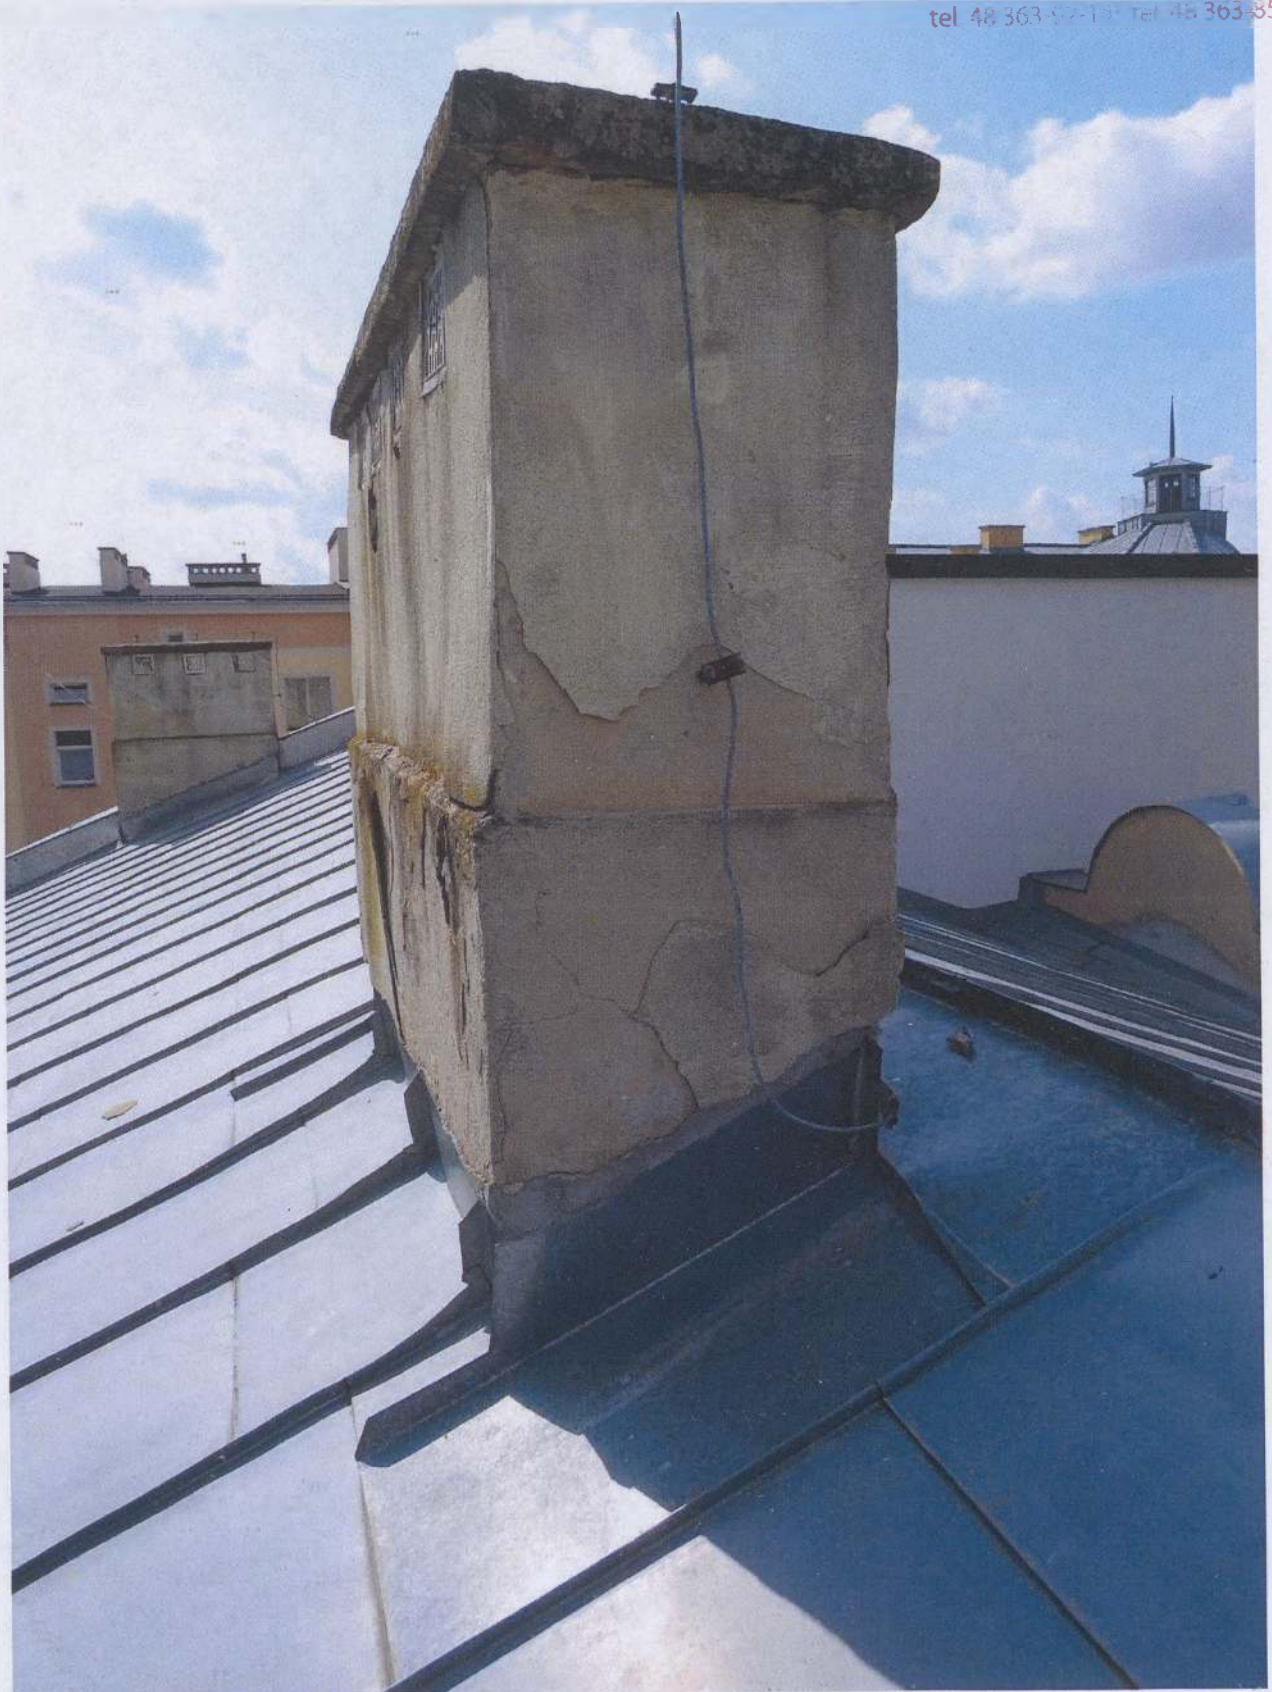
- 4.7. Komin K5 ma nieprawidłowo wciętą obróbkę i brak obróbki czapy. Na części powierzchni bocznej odparzony tynk.

Ubytki tynku i brak obróbki czapy.

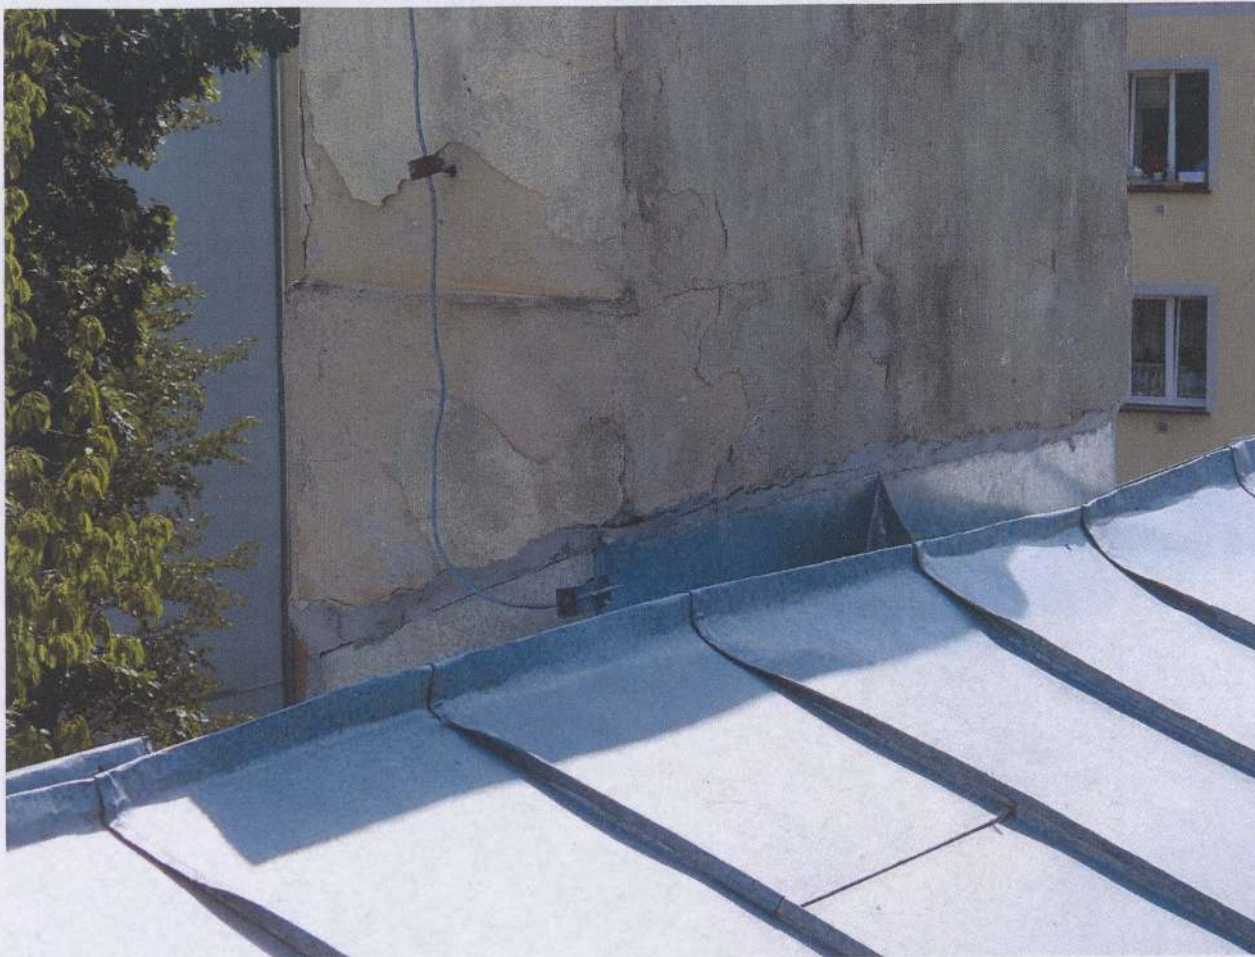
Nieprawidłowa i nieuszczelniona obróbka.

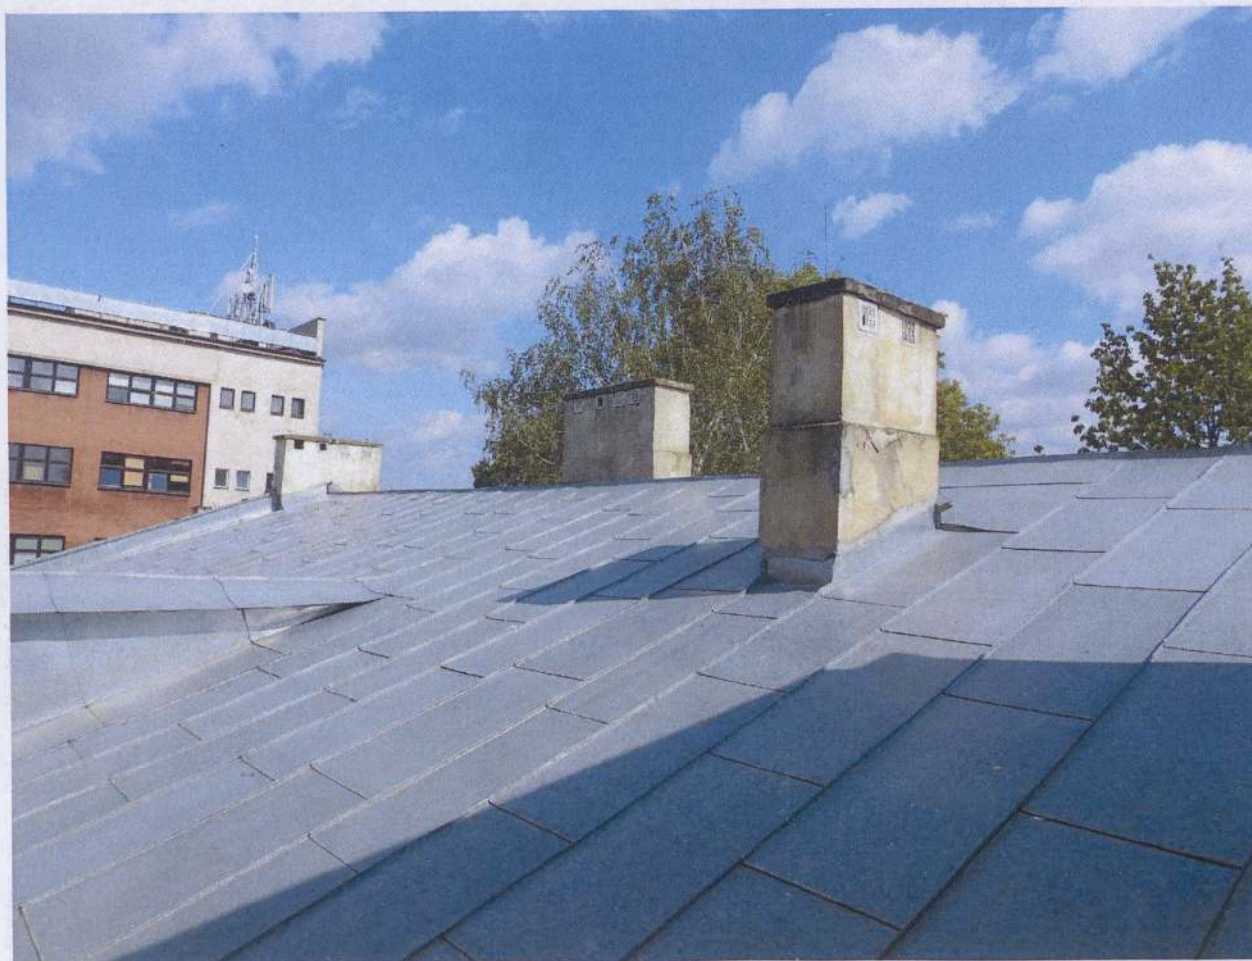
4.8. Komin K6 ma nieprawidłowo wciętą obróbkę i brak obróbki czapy. Na części powierzchni bocznej odparzony tynk.

Ubytki tynku i brak obróbki czapy.

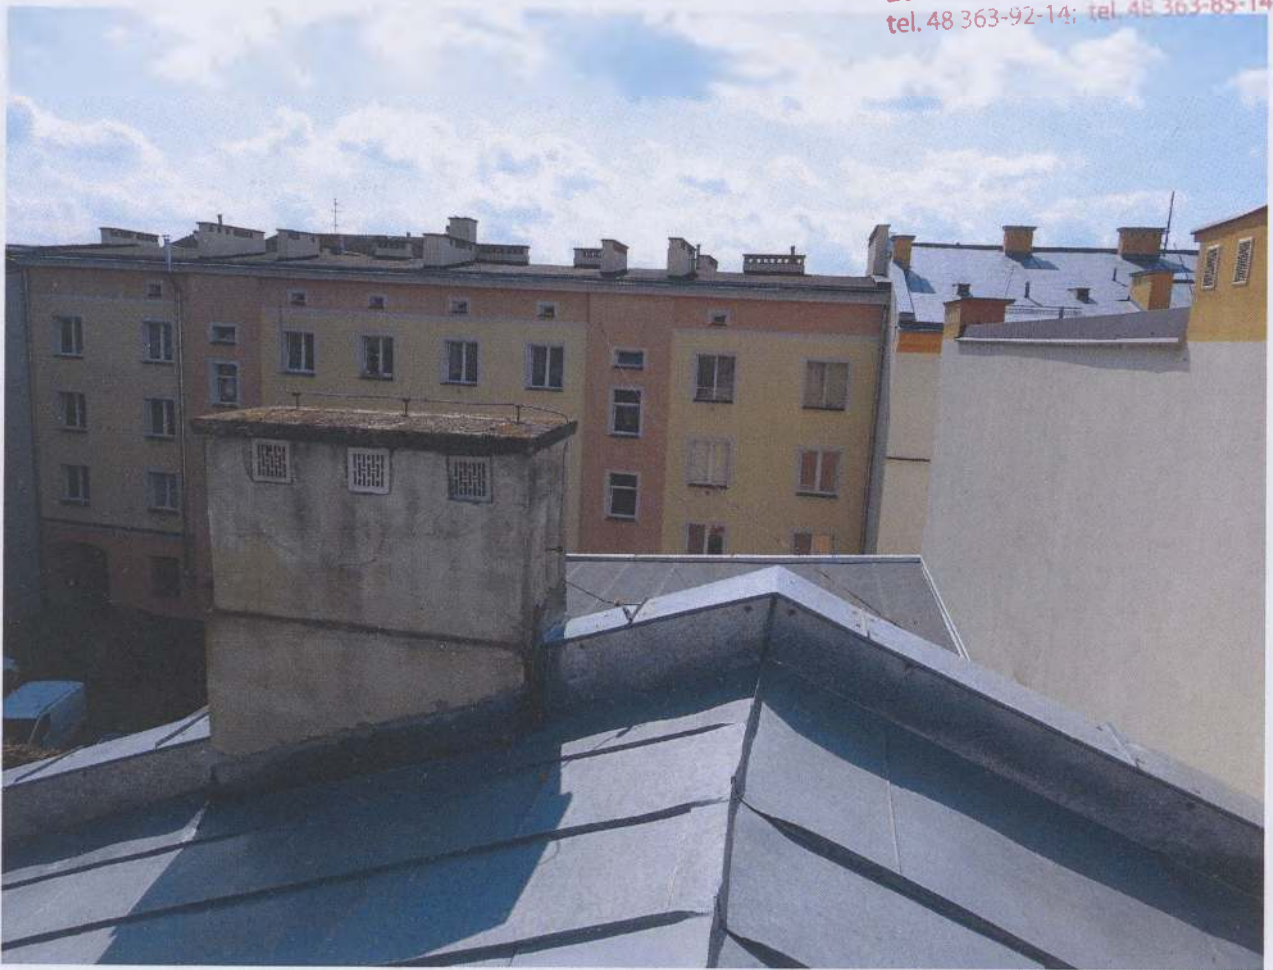
4.9. Komin K7 ma nieprawidłowo wciętą obróbkę i brak obróbki czapy. Na części powierzchni bocznej odparzony tynk.

Ubytki tynku i brak obróbki czapy.

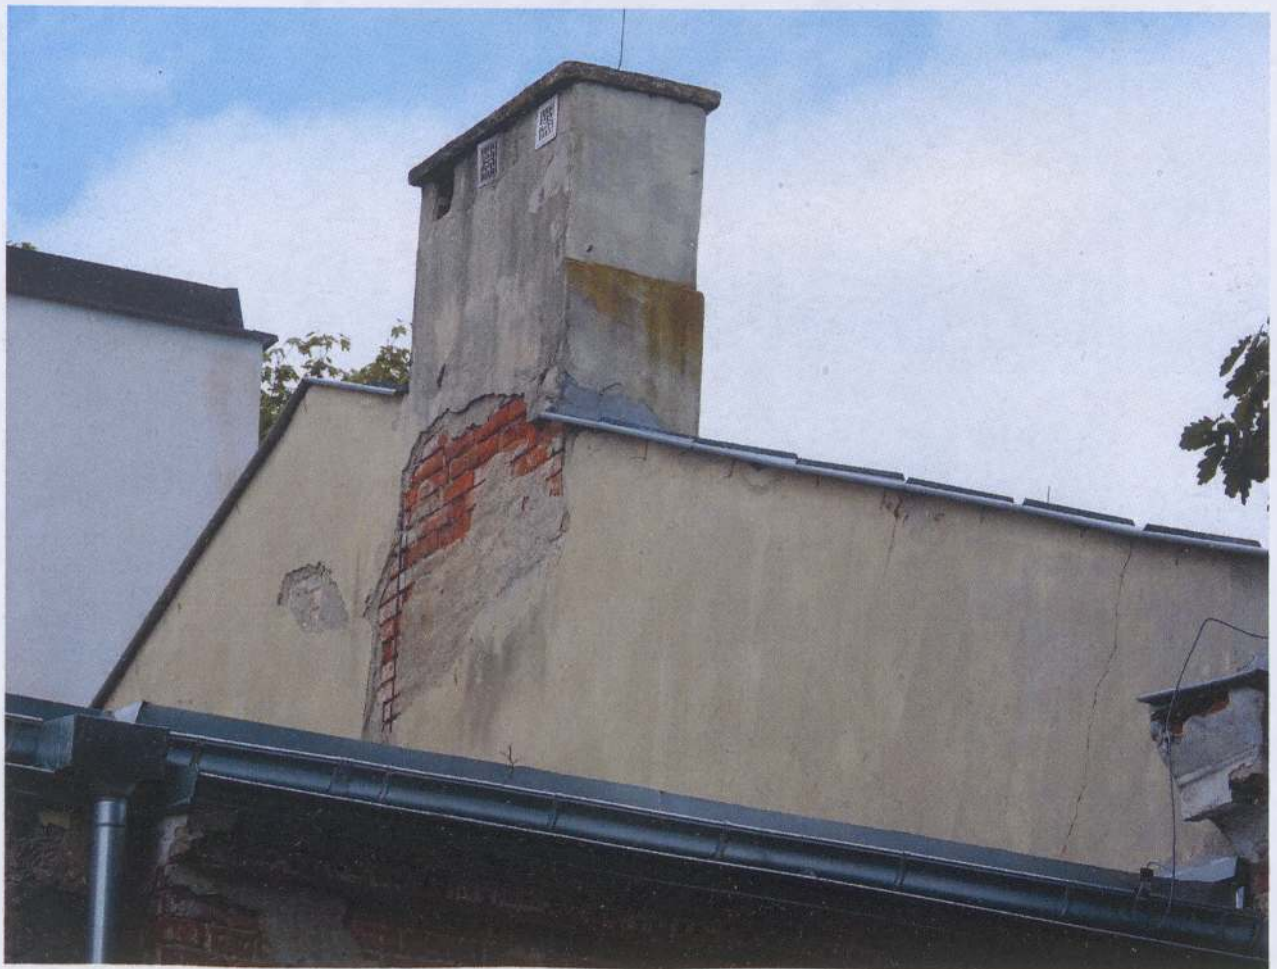
Ubytki tynku.

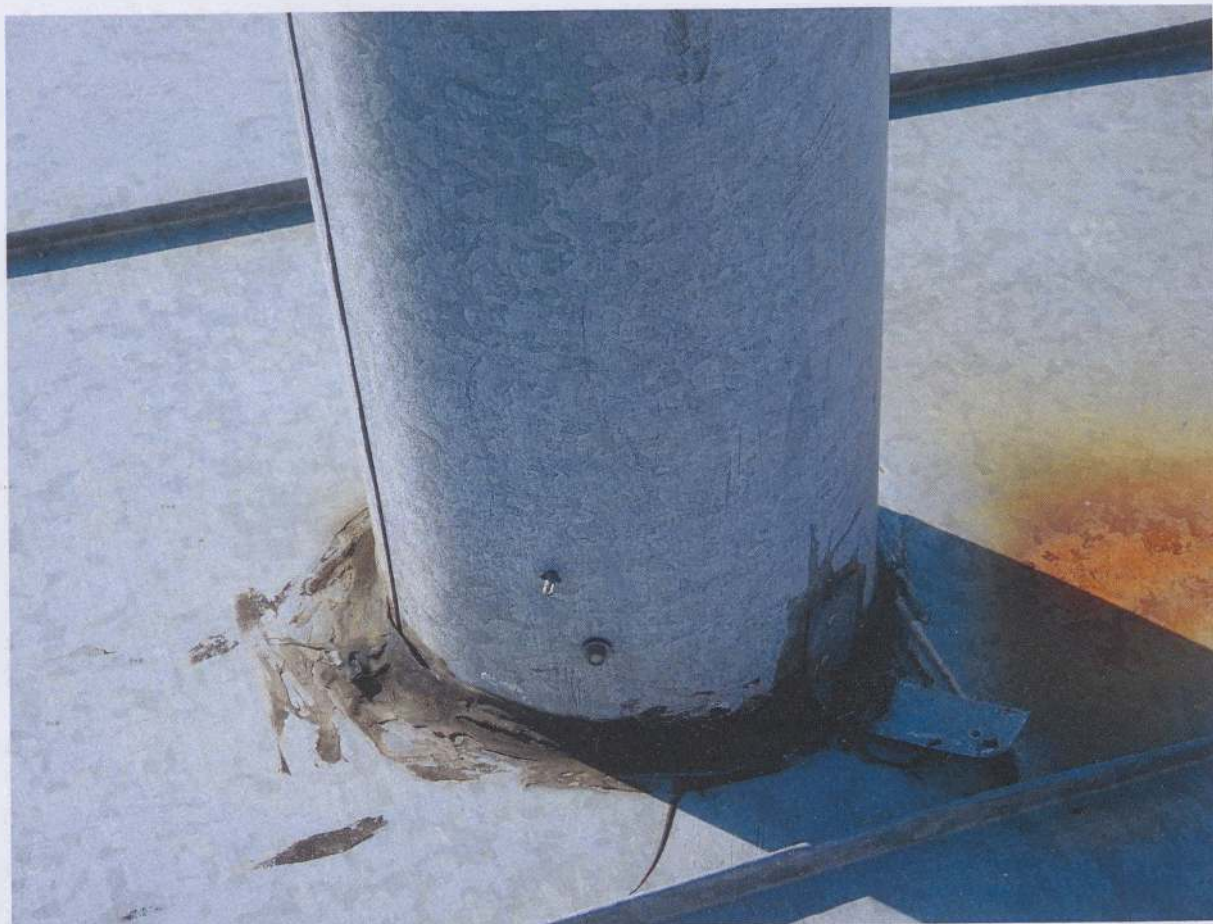
4.10. Kominki wywiewne K9 są nieprawidłowo połączone z połacią dachową.

Nieprawidłowe uszczelnienie połączenia.

Kominki K9 należy:

- wykonać dodatkową obróbkę usztywniającą połączenie z połacią,
- uszczelnić masami dekabarskimi trwale elastycznymi.

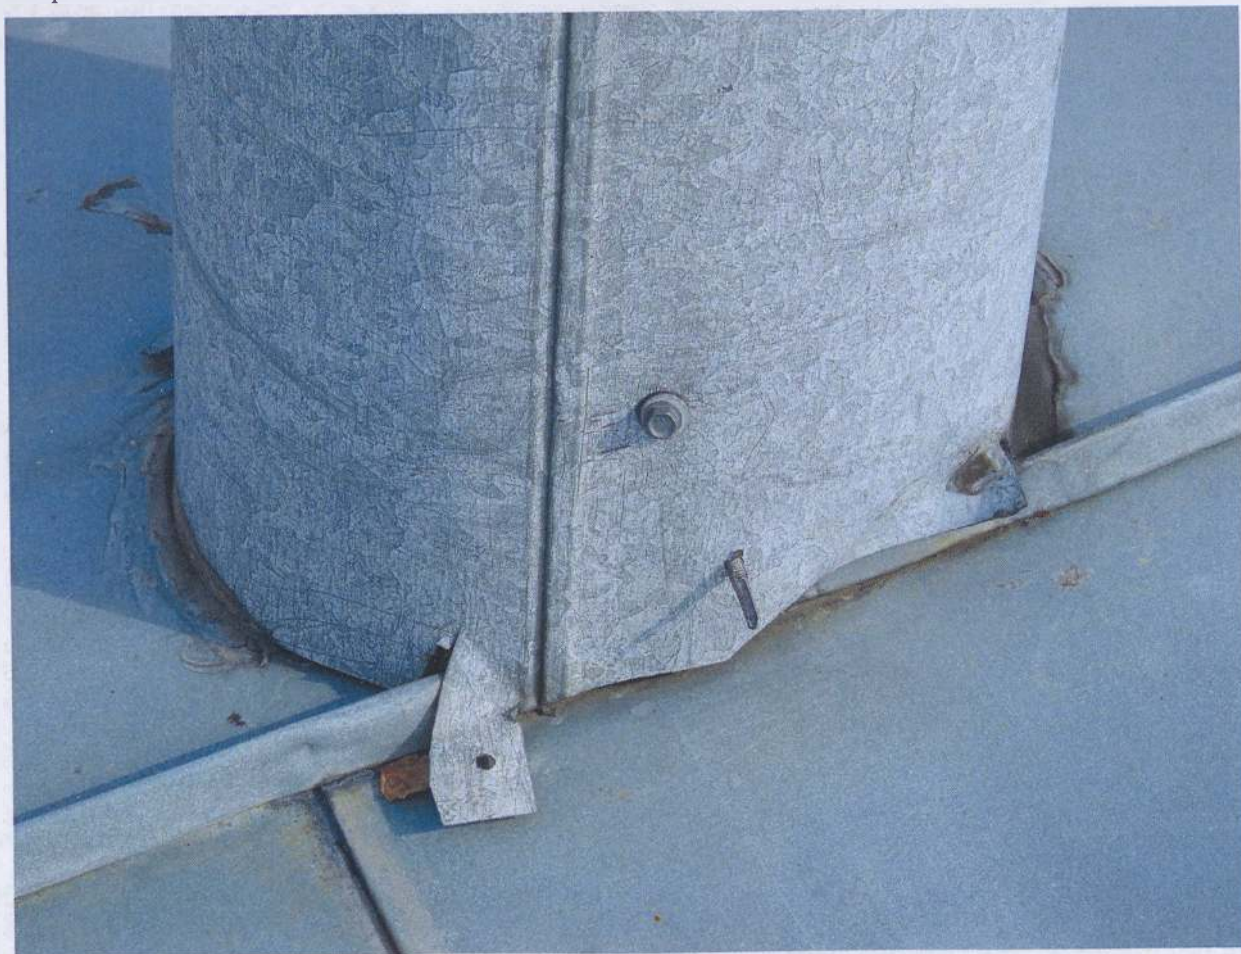
Wadliwy montaż mechaniczny.
