# PROGRAM ROBÓT BUDOWLANYCH

Dachu budynku Miejskiej Biblioteki Publicznej w Radomiu

Inwestor : Miejska Biblioteka Publiczna im. Józefa i Andrzeja Załuskich w Radomiu  
26-610 Radom, ul. Piłsudskiego 12

Data : 2019.10.30

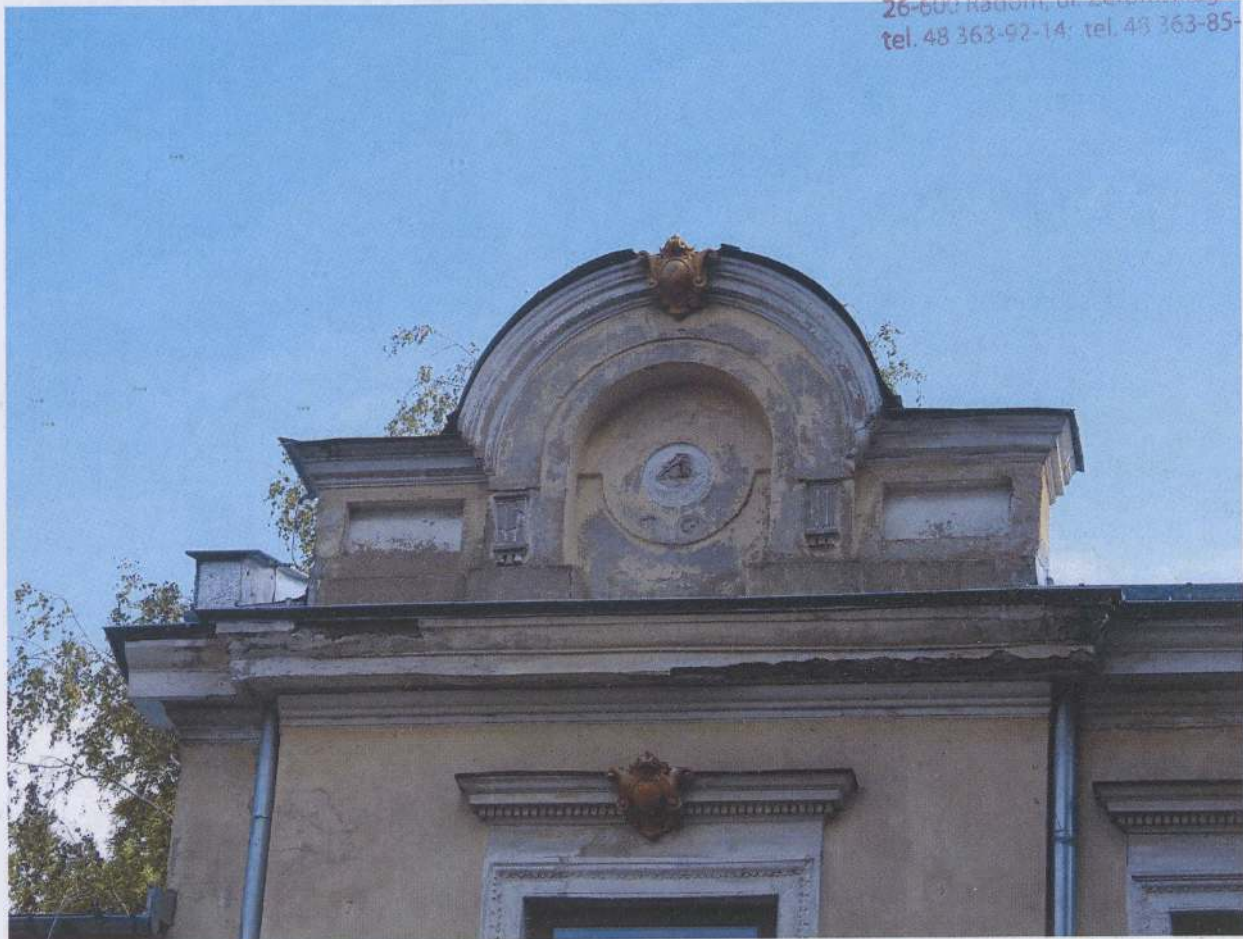
- 4.11 Attyka A1 i A2 posiadają źle wykonane obróbki blacharskie. W przestrzeni pod attykami występują znaczące przecieki uwidocznione wewnątrz pomieszczenia byłej kawiarni. Obróbka krawędziowa w poziomie rynny jest nieszczelna.

W attyce A1 erozja gzymsu świadczy o penetracji wody

5.1. Wymiana obróbek i pokrycia attyki A1 i A2.

Attyki A1 i A2 należy:

- skuć tynk w miejscu wpuszczenia obróbek,
- skuć luźne tynki od strony połąci,
- rozebrać pokrycie attyk oraz obróbki blacharskie gzymsu,
- wykonać na podstawie pomiaru z natury nowe obróbki i przykrycie,
- zamontować nowe obróbki i przykrycie z dokładnym wcięciem w ściany,
- wykonać uszczelnienie połączeń masą dekarską trwale elastyczną,
- wykonać naprawy powierzchni gotowymi tynkami renowacyjnymi.
- wykonać powłokę neutralną farbą gruntującą.

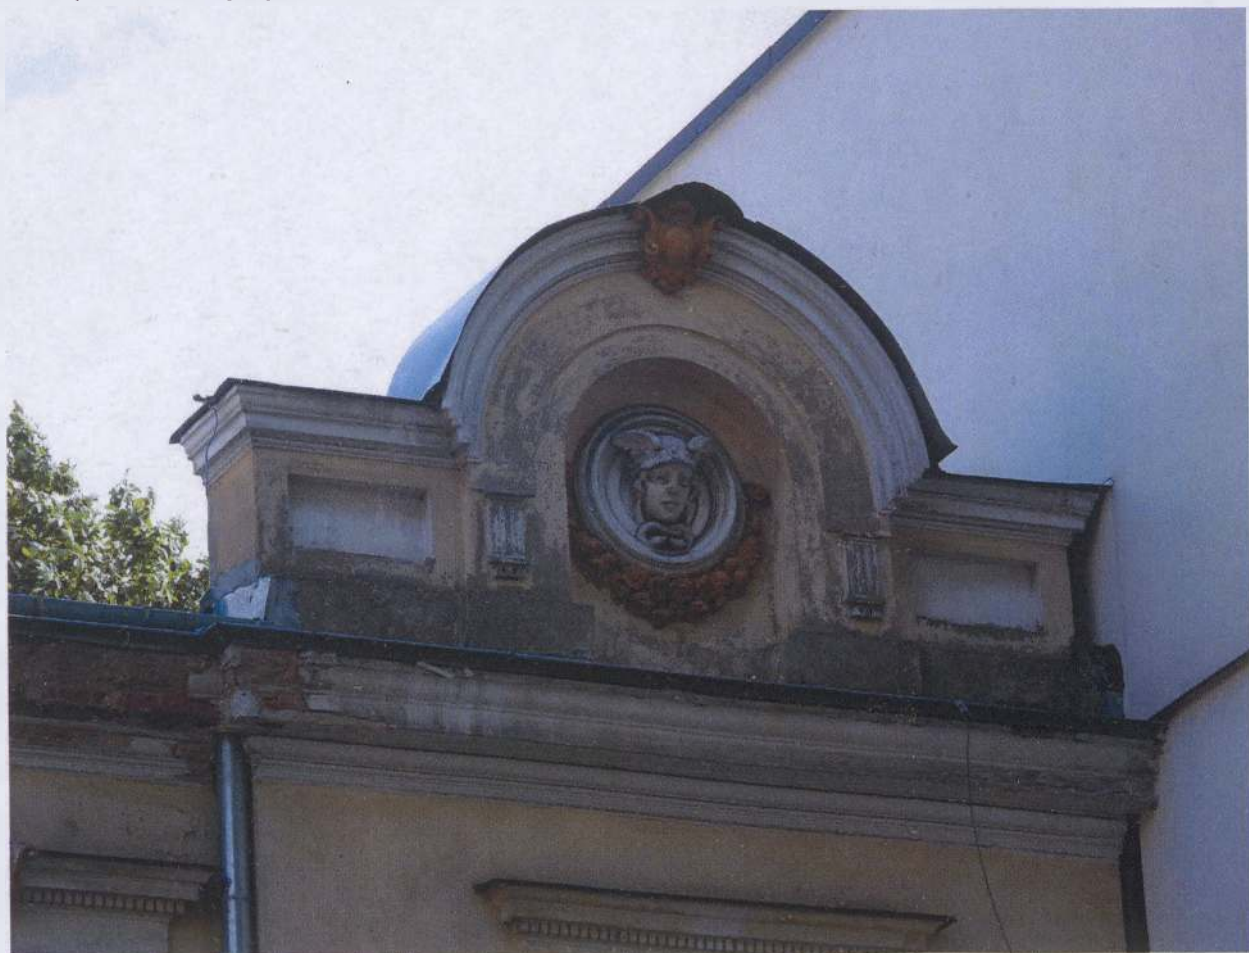
W attyce A2 erozja gzymsu świadczy o penetracji wody

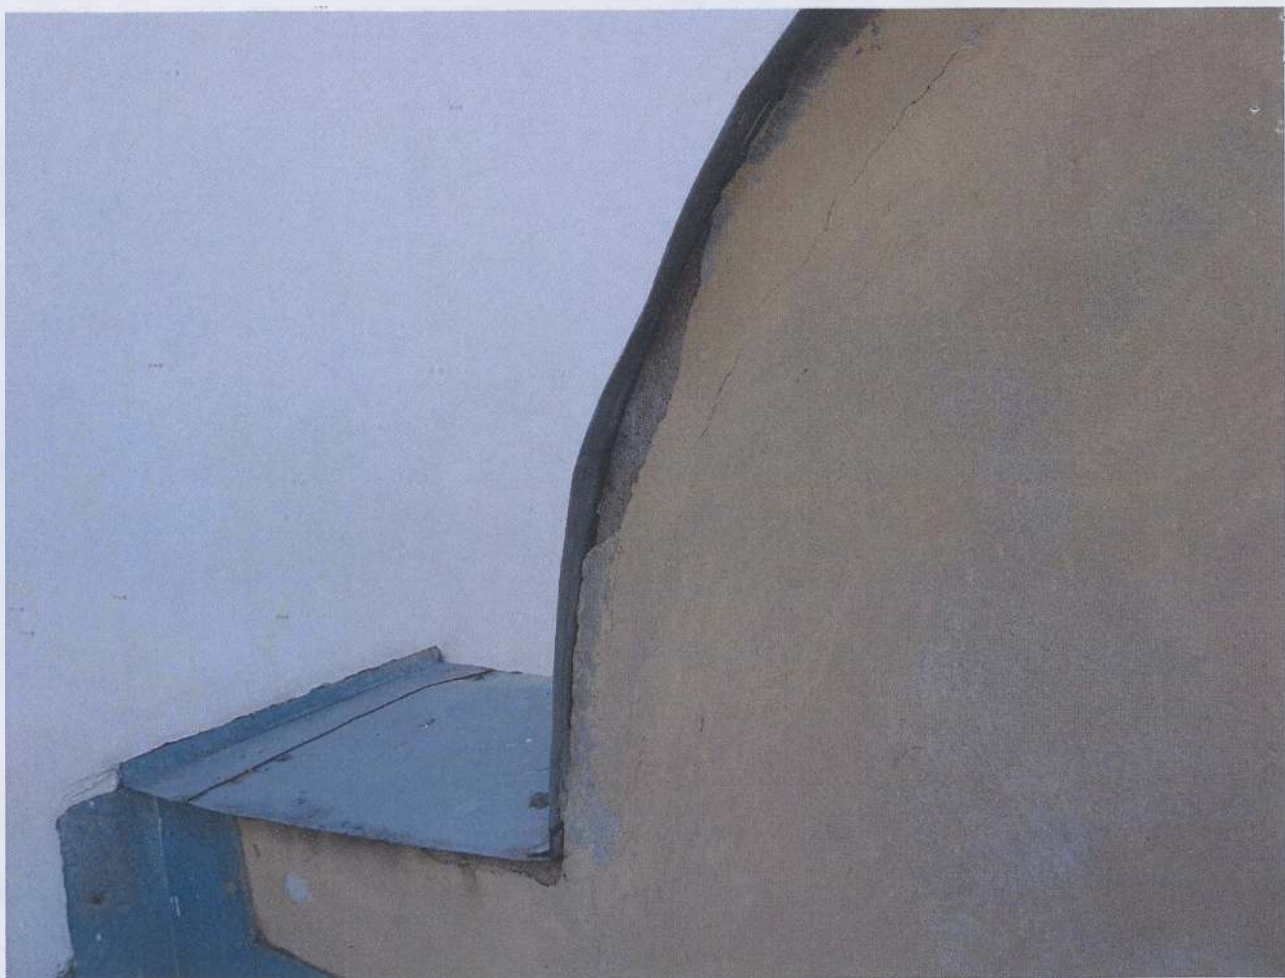
Brak kapinosów w pokryciu attyki umożliwia podciekanie wody

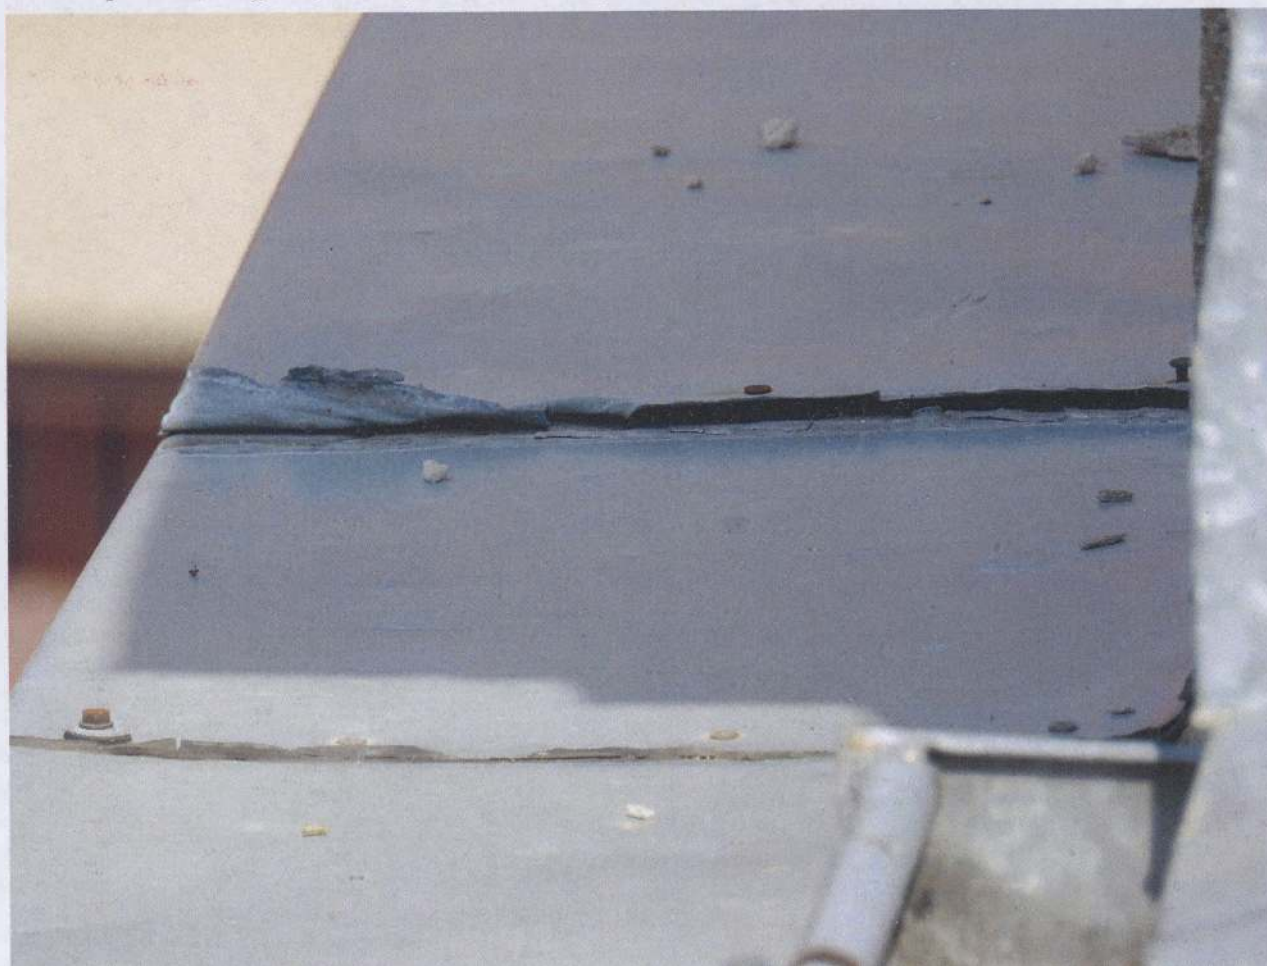
Rozwarstwiona obróbka gzymsu

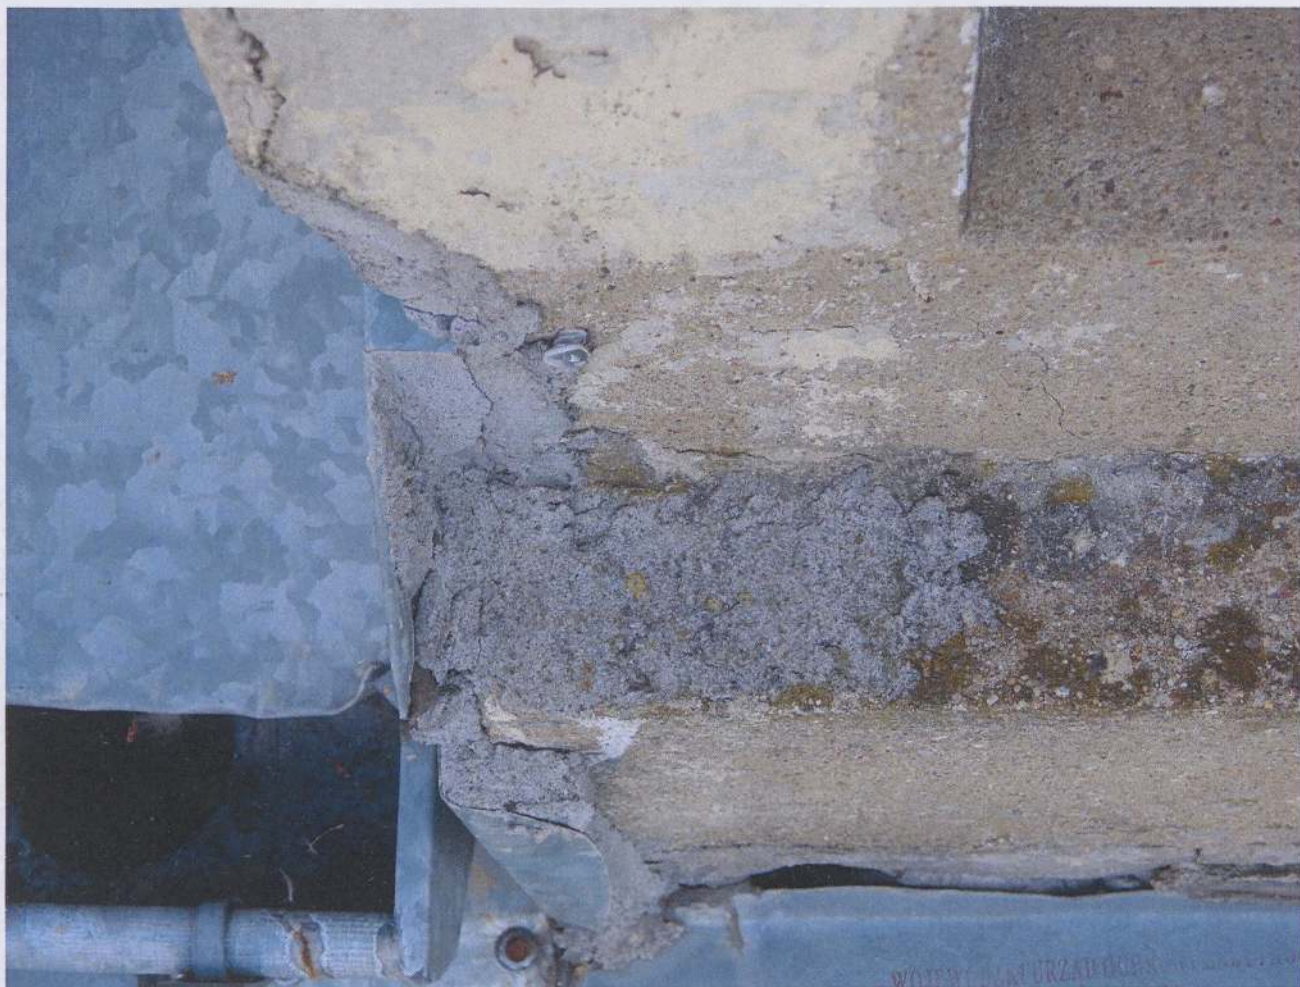
Nieszczelność między obróbką poziomą gzymsu a ścianą attyki umożliwia penetrację dużych ilości wody podczas opadów deszczu.

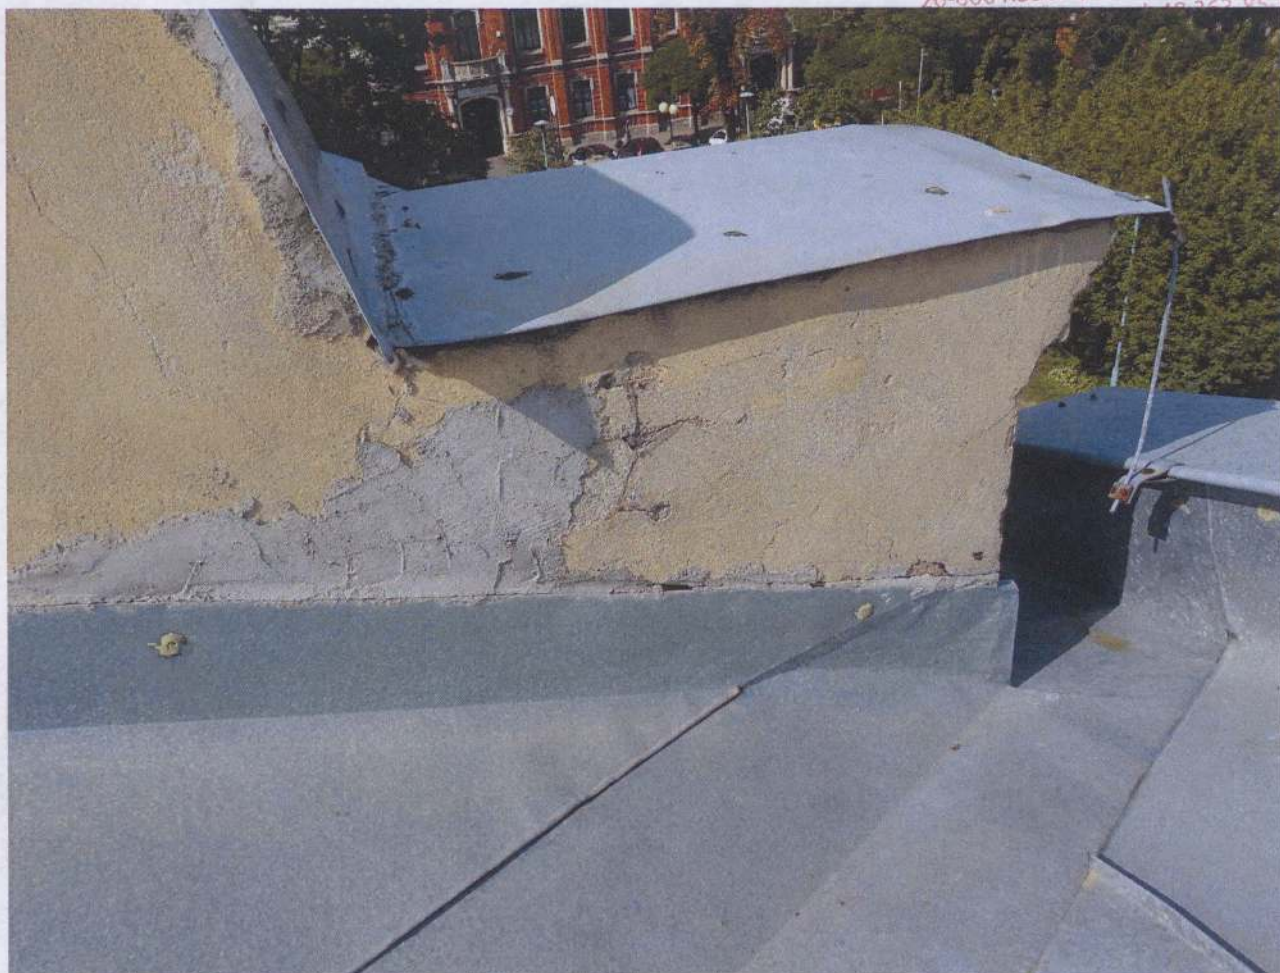
Brak uszczelnień elastycznych połączenia obróbki ze ścianą.

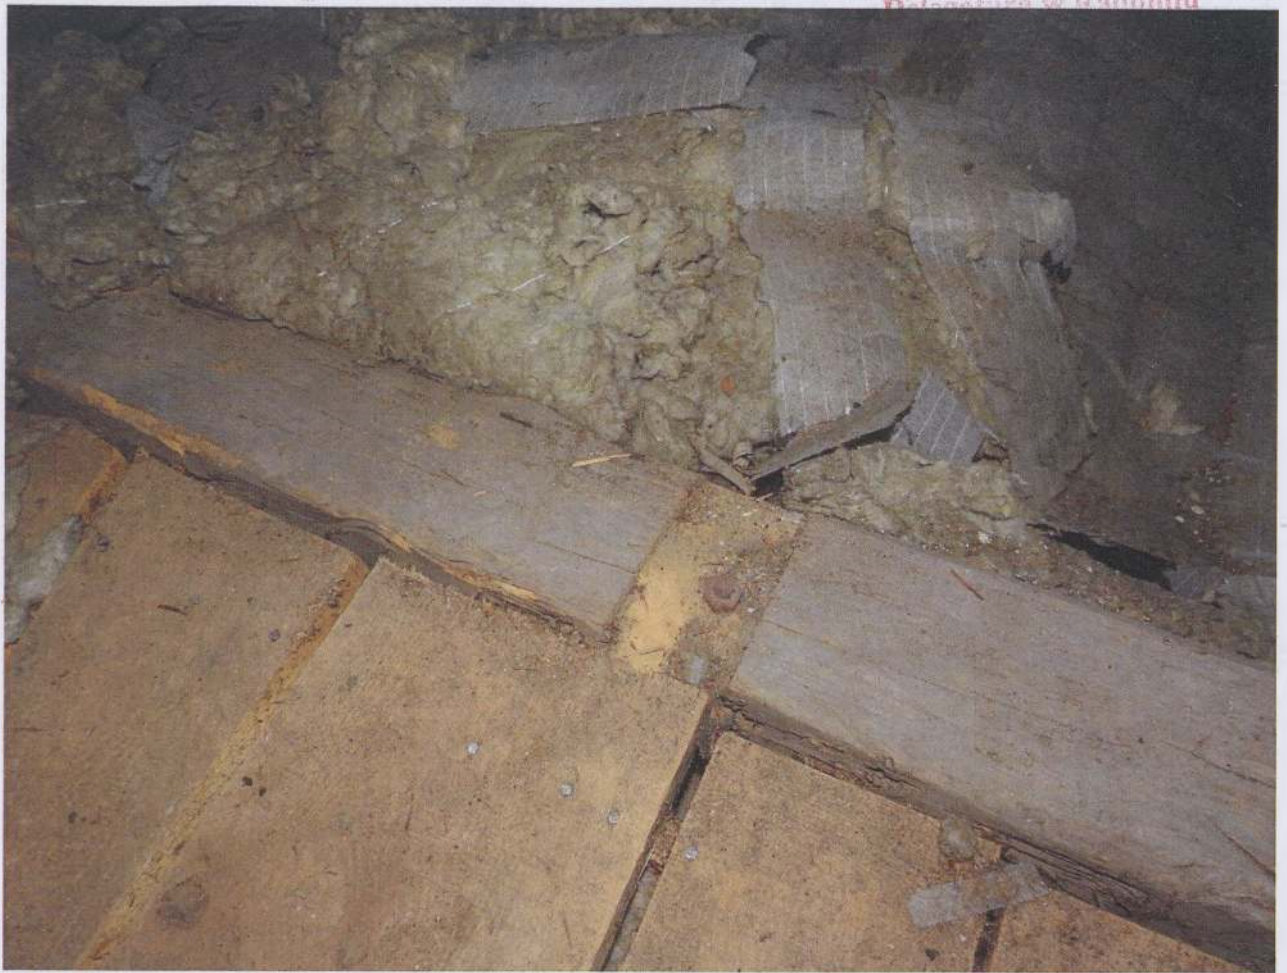
Połąc B – ślady działań owadów pasożytniczych na drewnie

5.3. Wymiana izolacji termicznej z wełny mineralnej:

- zebrać izolację z wełny mineralnej,
- zaimpregnować powierzchnie drewniane przeciw owadom,

Proponowany preparat - Hylotox Q Altax lub podobny

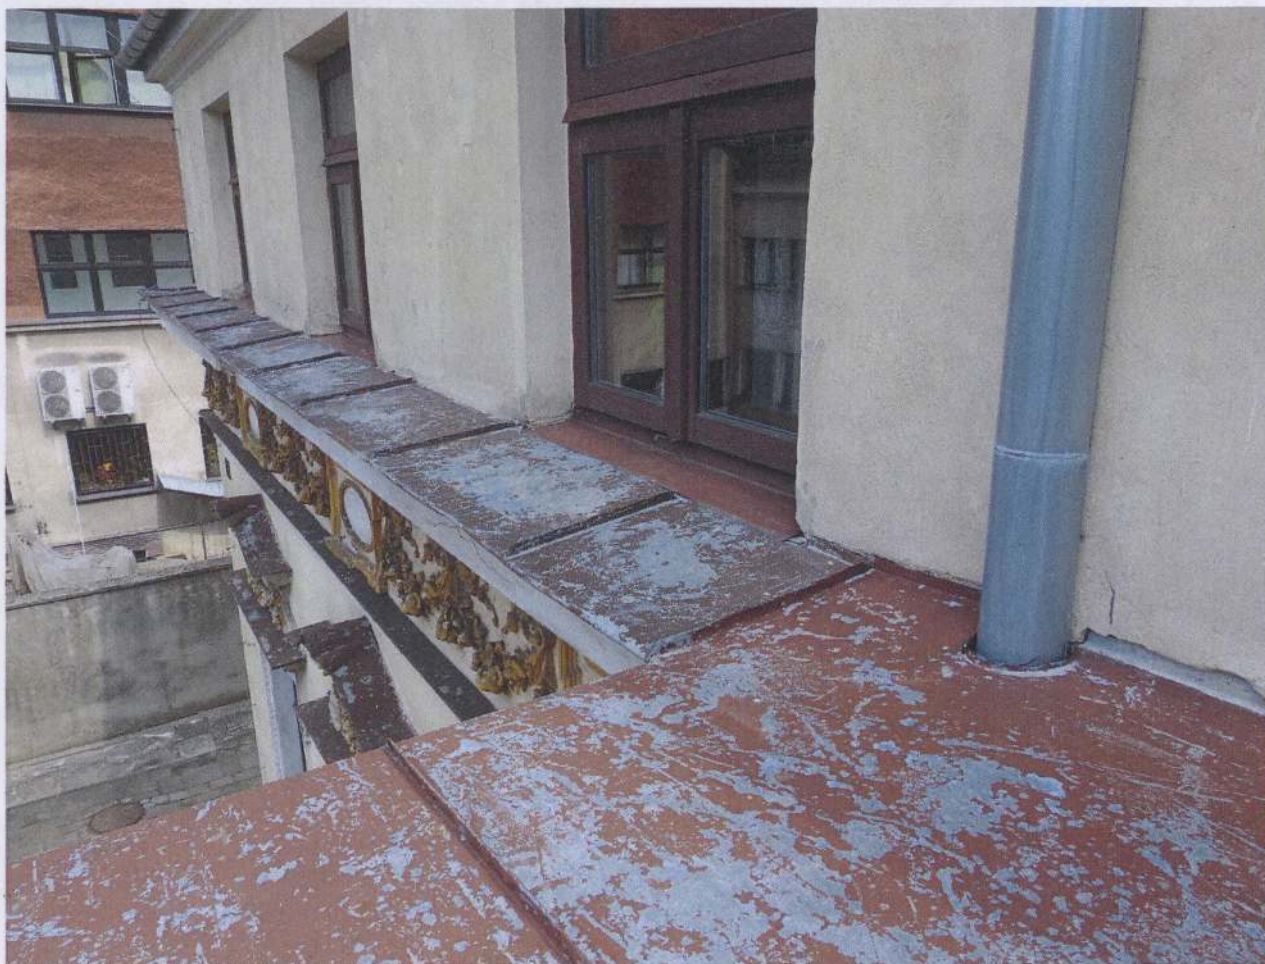
4.13 Gzyms pośredni G3, obróbka tarasu

Brak uszczelnienia przejścia rury spustowej.

Gzyms G3, obróbka tarasu należy:

- rozebrać istniejące obróbki,
- skuć luźne tynki w okolicach obróbek,
- wykonać na podstawie pomiaru z natury nowe obróbki,
- zamontować nowe obróbki z dokładnym wcięciem w ściany i mocowaniem pod oknami,
- uszczelnić połączenie obróbek masami dekabarskimi trwale elastycznymi,
- wykonać tynki renowacyjne skutych powierzchni,
- wykonać powłokę neutralną farbą gruntującą.
