# PROGRAM ROBÓT BUDOWLANYCH

Dachu budynku Miejskiej Biblioteki Publicznej w Radomiu

Inwestor : Miejska Biblioteka Publiczna im. Józefa i Andrzeja Załuskich w Radomiu  
26-610 Radom, ul. Piłsudskiego 12

Data : 2019.10.30

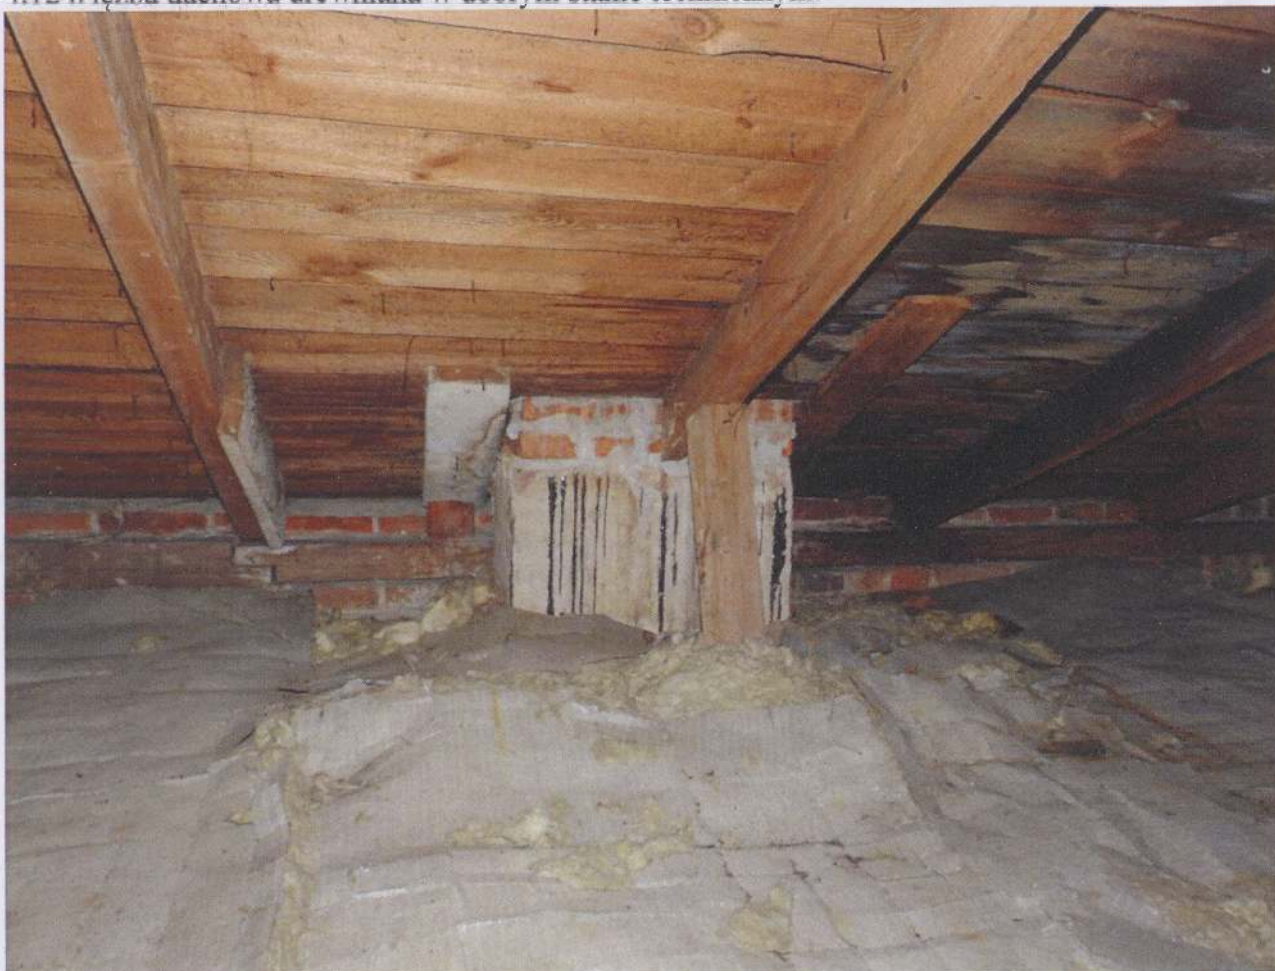
Połąc A

4.12 Wieżba dachowa drewniana w dobrym stanie technicznym.

5.3. Wymiana izolacji termicznej z wełny mineralnej:

- zebrać izolację z wełny mineralnej,
- zaimpregnować powierzchnie drewniane przeciw owadom,

- wykonać izolację z wełny mineralnej gr. 25 cm o współczynniku  $\lambda = 0,042 \text{ W/mK}$  oraz membrany paroprzepuszczalnej.

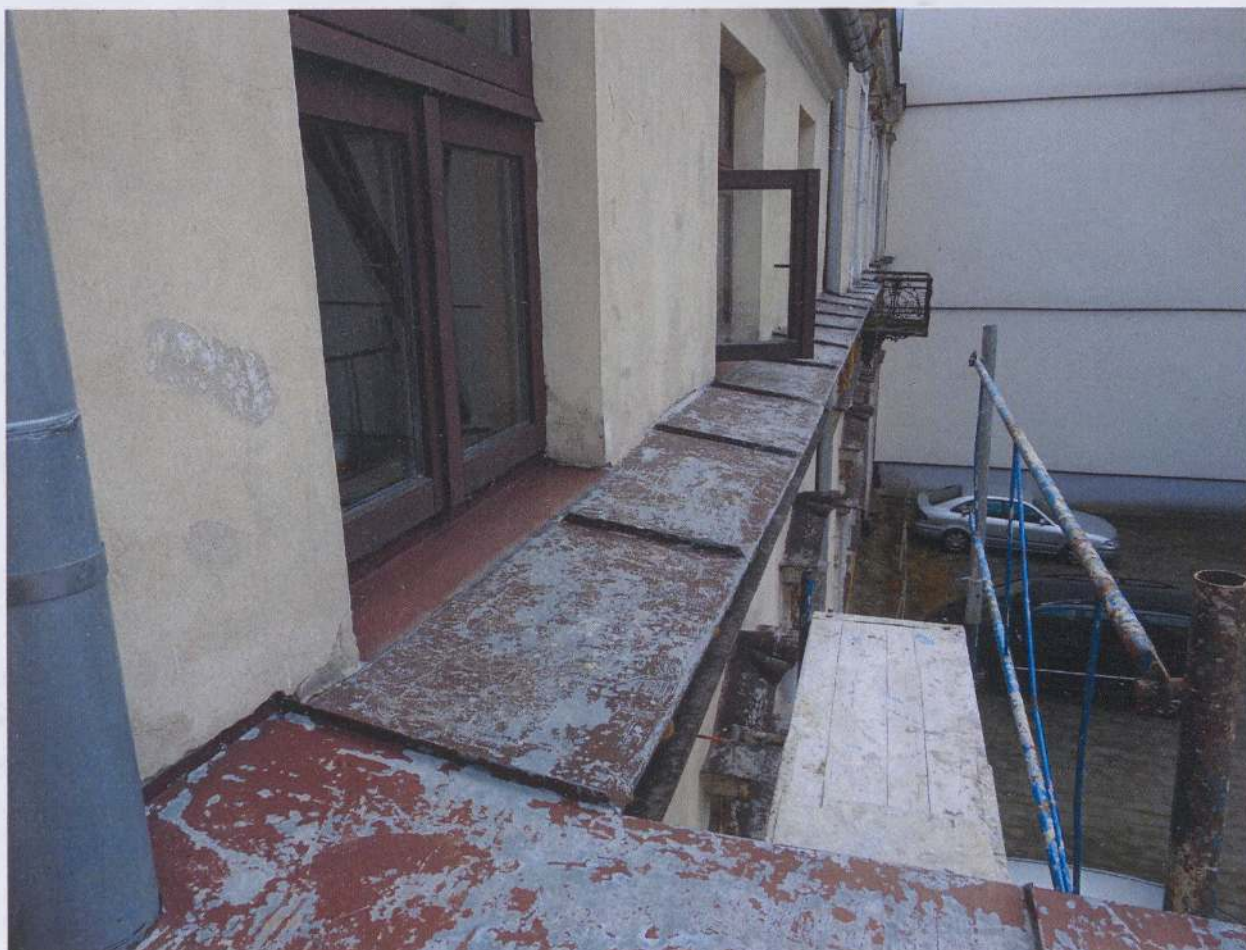
Widok ogólny.

Gzyms G3, obróbka tarasu należy:

- rozebrać istniejące obróbki,
- skuć luźne tynki w okolicach obróbek,
- wykonać na podstawie pomiaru z natury nowe obróbki,
- zamontować nowe obróbki z dokładnym wcięciem w ściany i mocowaniem pod oknami,
- uszczelnić połączenie obróbek masami dekabarskimi trwale elastycznymi,
- wykonać tynki renowacyjne skutych powierzchni,
- wykonać powłokę neutralną farbą gruntującą.

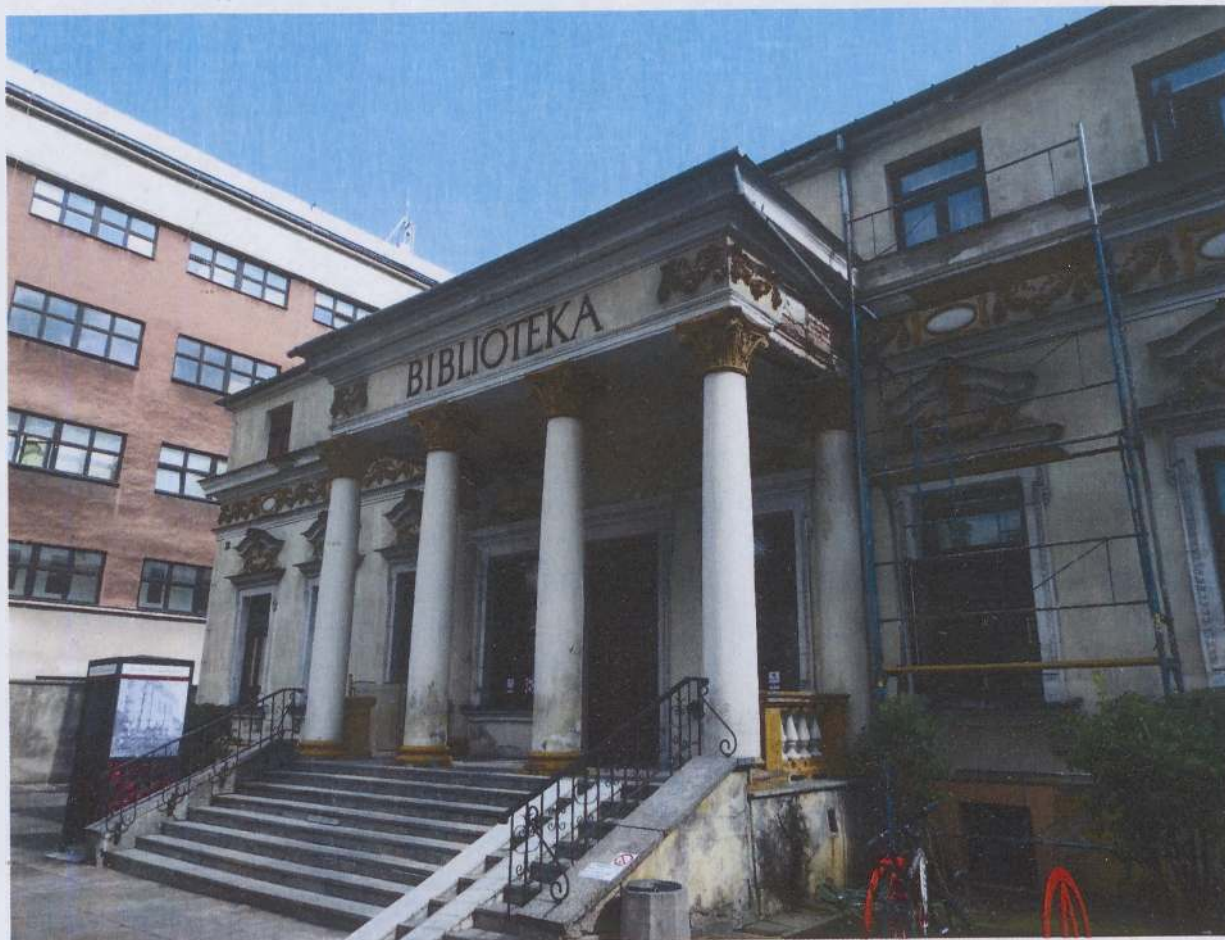
Widok ogólny.
